LEGEPLADSINSPEKTION

Udført for:
Grundejerforeningen Søholt
DYRINGPARKEN

Inspektionstype: Årlig hovedinspektion

Inspektionsdato: mar 24, 2020

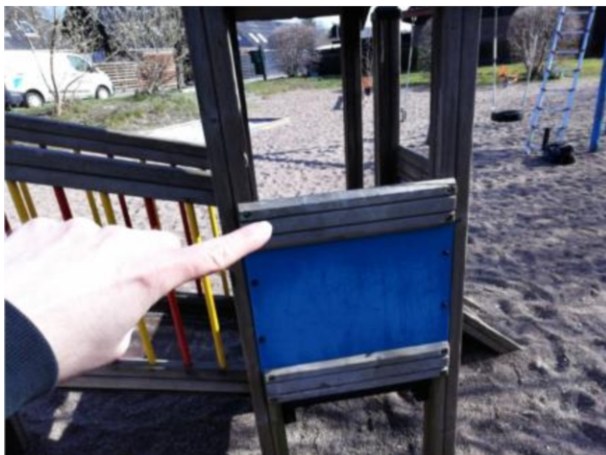
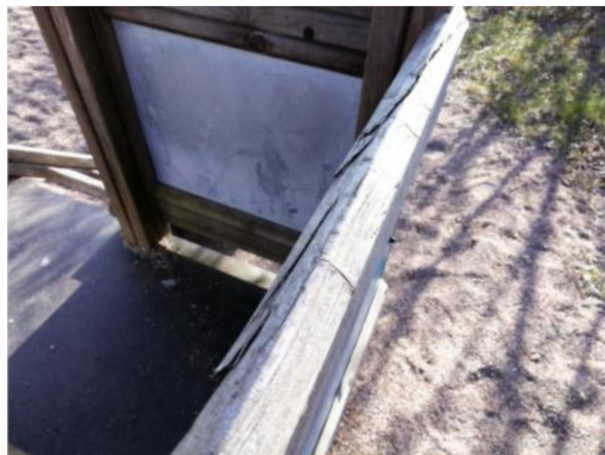
Problemstilling		Risikovurdering: 4 - Acceptabel
Problembeskrivelse	Redskabet har en ru overflade. Ru overflader må ikke frembyde nogen risiko for tilskadekomst. EN1176 Del 1 Pkt. 4.2.5 Redskabers finish	
Bemærkninger	Den viste del af sideafskærmningen fremstår skarpkantet.	
Tiltag		
Tiltagsbemærkninger

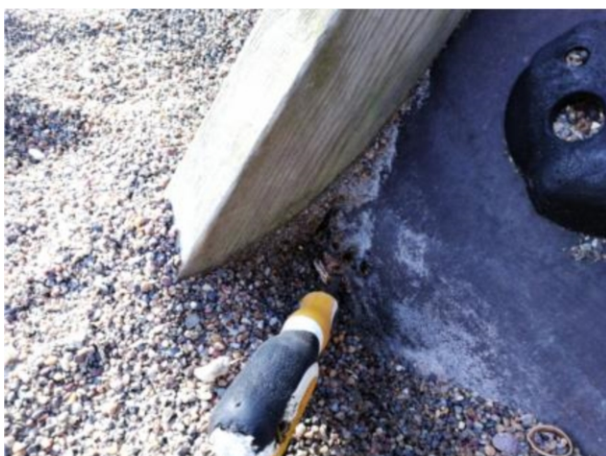
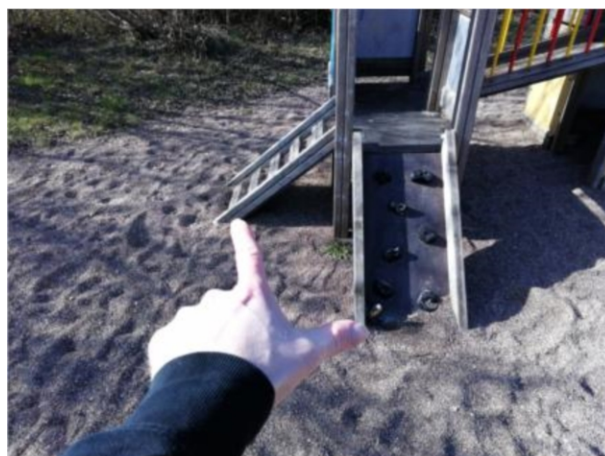
Problemstilling		Risikovurdering: 4 - Acceptabel
Problembeskrivelse	En skruetrækker kan presses ind i viste trækomponenter ved terræn. Træet er i forfald ved terræn. EN1176:2008 Del 7 Pkt. 8.2.7 Korrigerende vedligeholdelse	
Bemærkninger	Der er konstateret forfald i bunden af de to plader.	
Tiltag		
Tiltagsbemærkninger

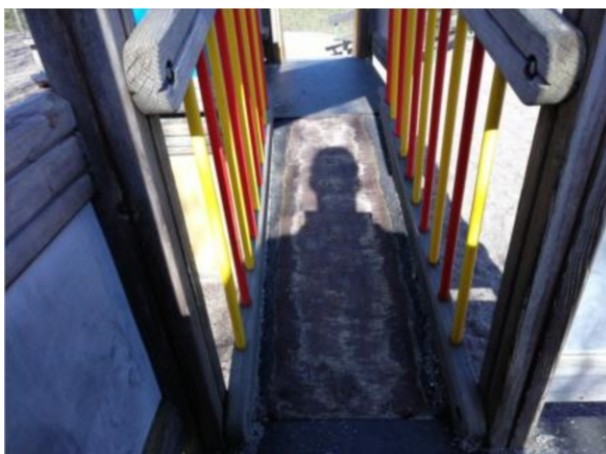
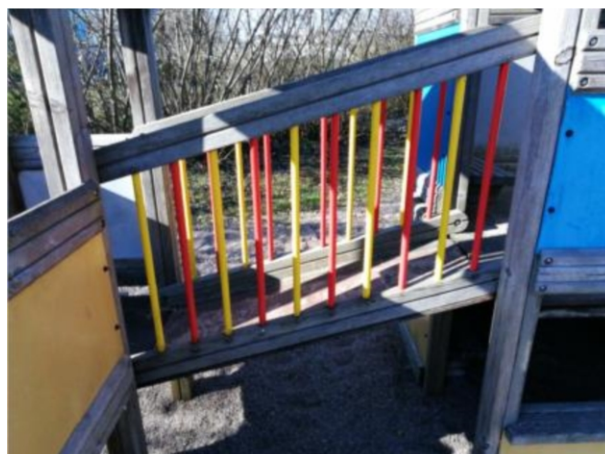
Problemstilling		Risikovurdering: 4 - Acceptabel
Problembeskrivelse	Rampen mangler et forbedret fodfæste fx tværgående ripper. For at mindske risikoen for at snuble skal ramper, der kan forventes at blive brugt af alle børn, give mulighed for et forbedret fodfæste. Ramper har en hældning på op til 38° i forhold til vandret. EN1176 Del 1 Pkt. 4.2.9.3 Ramper	
Bemærkninger		
Tiltag		
Tiltagsbemærkninger

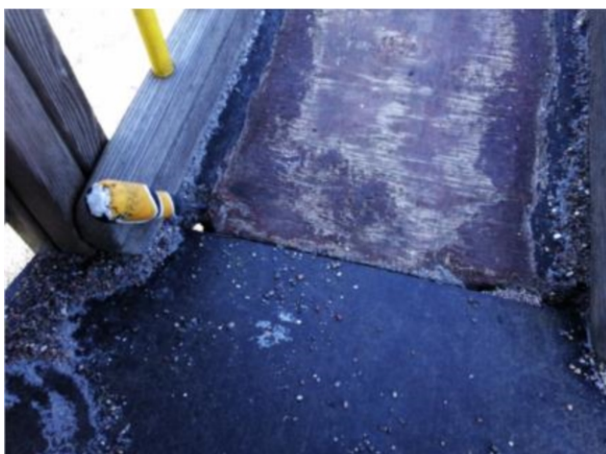
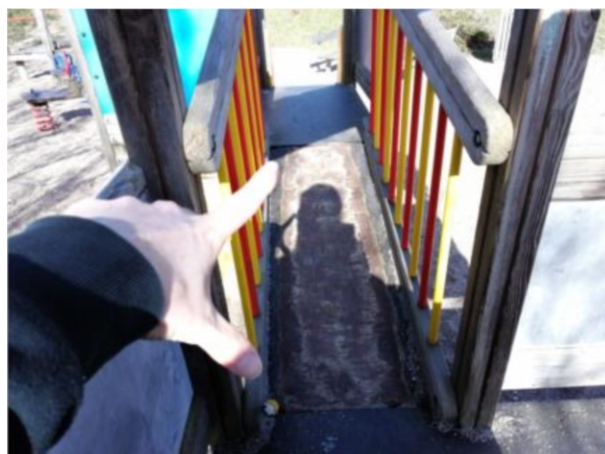
Problemstilling		Risikovurdering: 4 - Acceptabel
Problembeskrivelse	En skruetrækker kan presses ind i viste trækomponenter som er i forfald. EN1176:2008 Del 7 Pkt. 8.2.7 Korrigerende vedligeholdelse	
Bemærkninger	Der er konstateret forfald i rampen mellem de 2 platforme.	
Tiltag		
Tiltagsbemærkninger

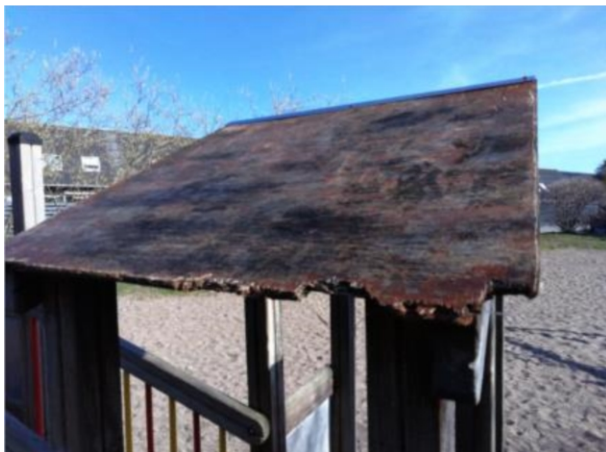
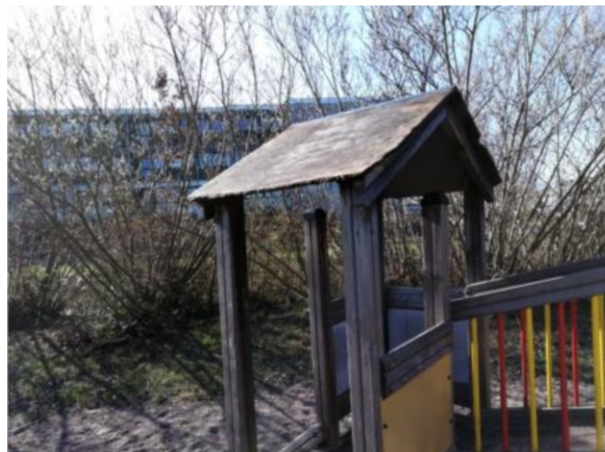
Problemstilling		Risikovurdering: 4 - Acceptabel
Problembeskrivelse	En skruetrækker kan presses ind i viste trækomponenter som er i forfald. EN1176:2008 Del 7 Pkt. 8.2.7 Korrigerende vedligeholdelse	
Bemærkninger	Der er konstateret forfald i tagpladerne ved det ene tag	
Tiltag		
Tiltagsbemærkninger

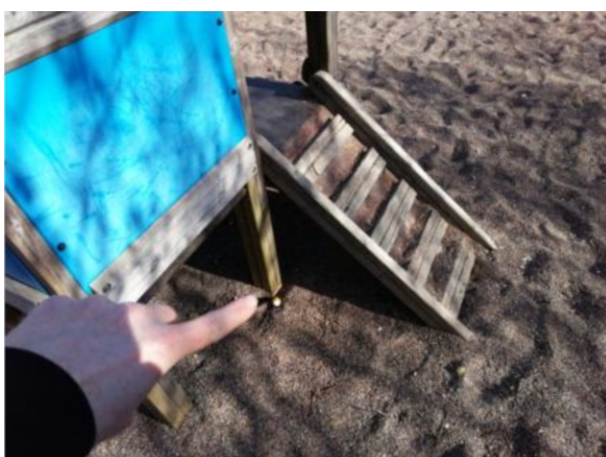
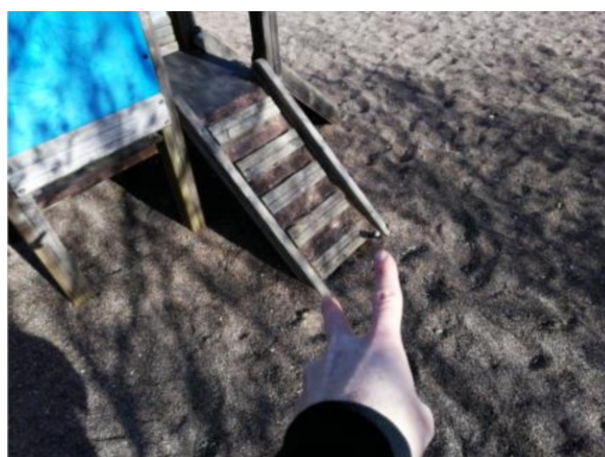
Problemstilling		Risikovurdering: 4 - Acceptabel
Problembeskrivelse	En skruetrækker kan presses ind i viste trækomponenter ved terræn. Træet er i forfald ved terræn. EN1176:2008 Del 7 Pkt. 8.2.7 Korrigerende vedligeholdelse	
Bemærkninger	Der er konstateret forfald i de 2 viste bjælker samt en enkel stolpe.	
Tiltag		
Tiltagsbemærkninger

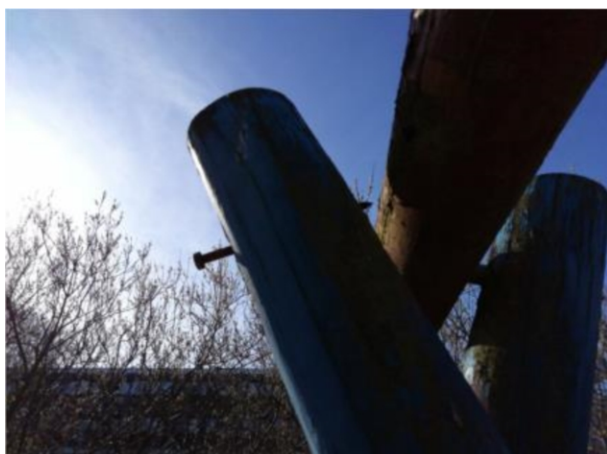
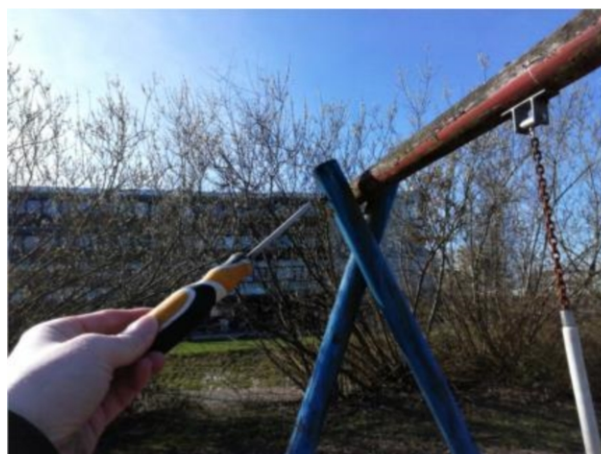
Risikovurdering: 2 - Høj

Problembeskrivelse	Viste komponenter er løse og bør derfor skrues fast igen. Rutinemæssig vedligehold bør bl.a. omfatte efterspænding af befæstelselementer. EN1176:2008 Del 7 Pkt. 8.2.6 Rutinemæssig vedligeholdelse
Bemærkninger	Den viste skrue er løs. Overvej at skifte den til en gennemgående bolt.
Tiltag	
Tiltagsbemærkninger

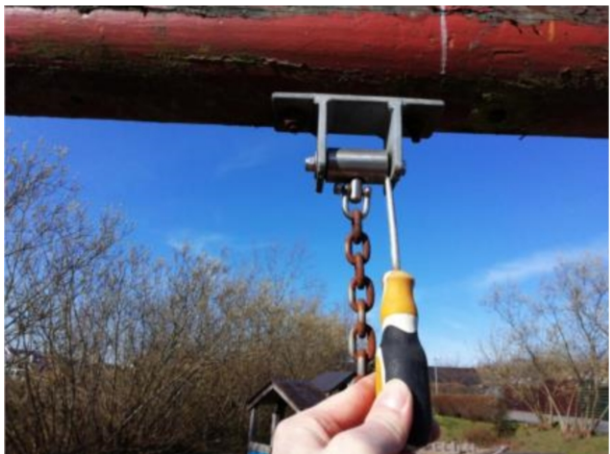
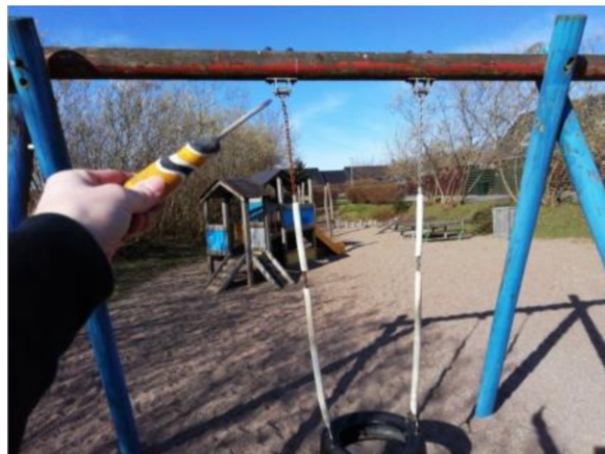
Problemstilling		Risikovurdering: 3 - Uønsket
Problembeskrivelse	Der er slid i viste komponenter/dele af redskabet. Se bemærkning. EN1176:2008 Del 7 Pkt. 8.2.7 Korrigerende vedligeholdelse	
Bemærkninger	Der er konstateret slør i det viste gyngephæng.	
Tiltag		
Tiltagsbemærkninger

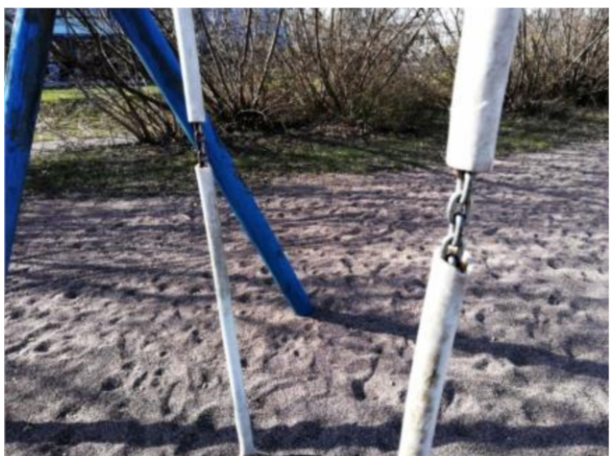
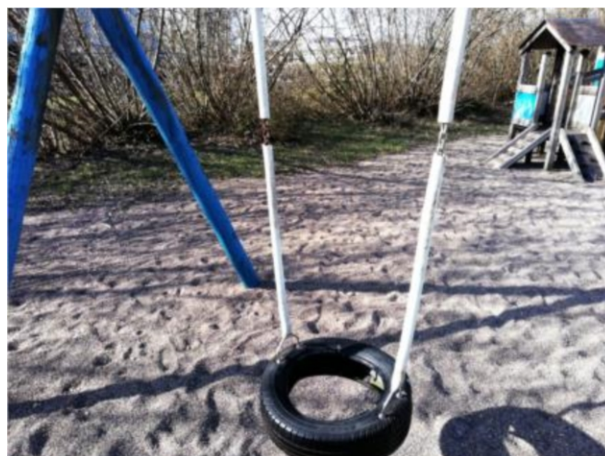
Problemstilling		Risikovurdering: 4 - Acceptabel
Problembeskrivelse	EN1176:2008 Del 7 Pkt. 8.2.7 Korrigerende vedligeholdelse	
Bemærkninger	Kædeovertrækket på dækgynge er revnet.	
Tiltag		
Tiltagsbemærkninger

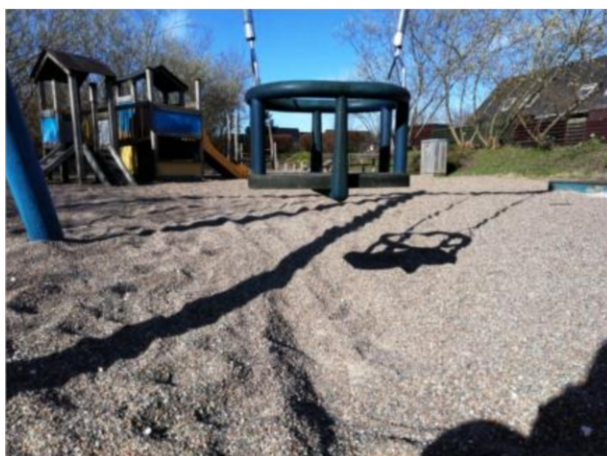
Problemstilling		Risikovurdering: 4 - Acceptabel
Problembeskrivelse	Gyngen hænger for lavt i forhold til terræn. Der skal være en frihøjde på min. 35cm under gynger som her. EN1176:2009 Del 2 Pkt. 4.2 Frihøjde	
Bemærkninger	Frihøjden ved babygyngen er blevet for lille efter der er fyldt mere støddæmpende materiale på. Her er der ca 30 cm til plant terræn.	
Tiltag		
Tiltagsbemærkninger

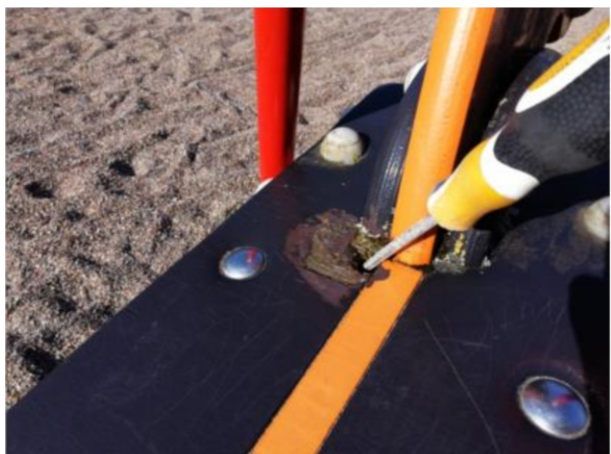
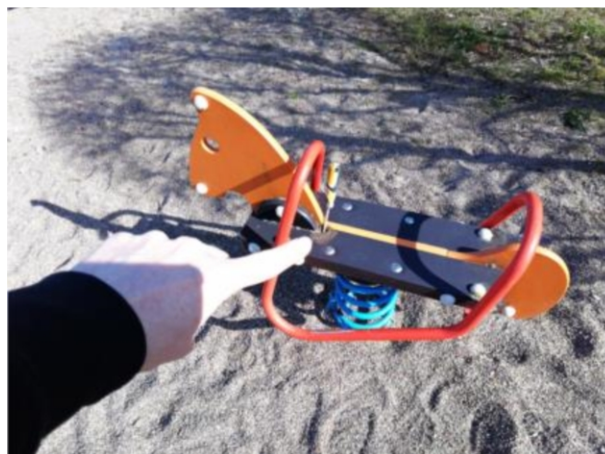
Problemstilling		Risikovurdering: 4 - Acceptabel
Problembeskrivelse	En skruetrækker kan presses ind i viste trækomponenter som er i forfald. EN1176:2008 Del 7 Pkt. 8.2.7 Korrigerende vedligeholdelse	
Bemærkninger	Der er råd i den ene del af sædet.	
Tiltag		
Tiltagsbemærkninger

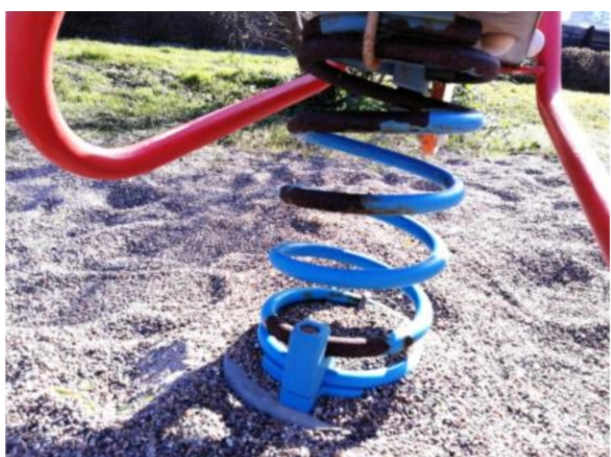
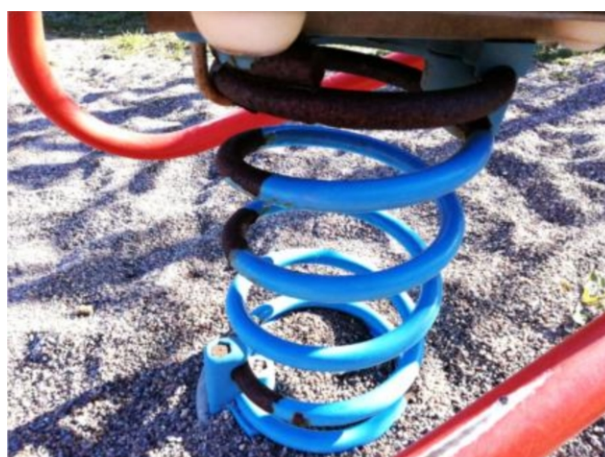
Problemstilling		Risikovurdering: 5 - Ubetydelig
Problembeskrivelse	Viste metaldele viser tegn på rust. Metaldele skal være bestandige over for atmosfæriske påvirkninger og katodisk korrosion. EN1176 Del 1 Pkt. 4.1.4 Metaller	
Bemærkninger	Belægningen på fjederen skaller.	
Tiltag		
Tiltagsbemærkninger

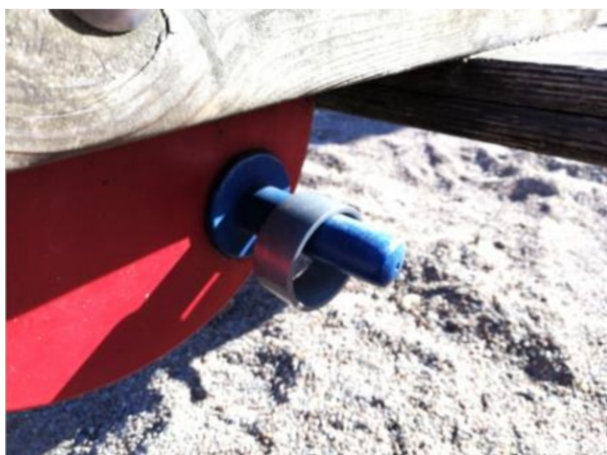
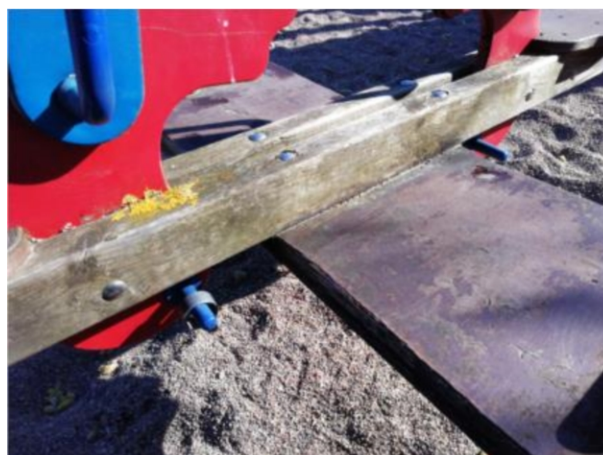
Risikovurdering: 3 - Uønsket

Problembeskrivelse	Fodstøtten rager ud over test ringen ved prøvning. Ringen har et indvendigt mål på 44mm og en bredde på 22mm. BEMÆRK: Dette krav er kommet ind i standarden efter revisionen der trådte i kraft efter 1. juni 2009. Redskabet er ikke produceret efter den nye standard. Der er ikke krav om at redskabet skal opgraderes til den gældende standard. EN1176 Del 6 Pkt. 4.6 Fodstøtter
Bemærkninger	
Tiltag	
Tiltagsbemærkninger

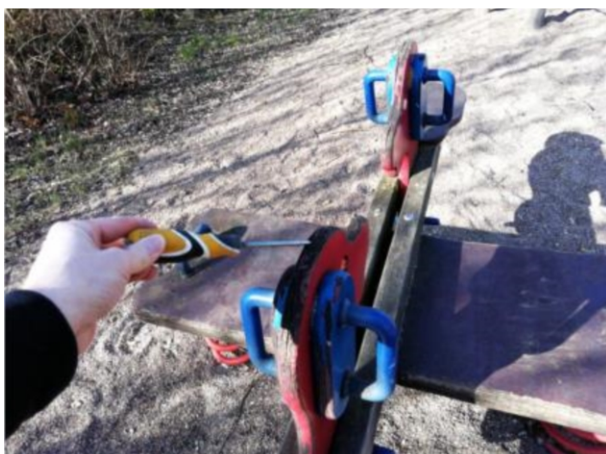
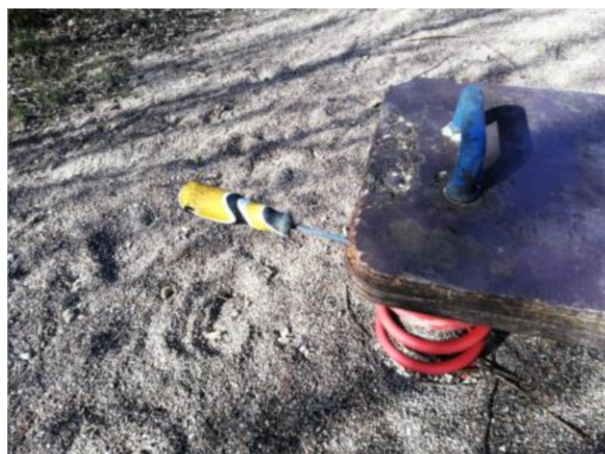
Problemstilling		Risikovurdering: 4 - Acceptabel
Problembeskrivelse	Redskabet er slidt og ved at blive nedbrudt. Det medfører risiko for at der opstår skarpe kanter. EN1176:2008 Del 1 Pkt. 4.2.5 Redskabers finish EN1176:2008 Del 7 Pkt. 8.2.7 Korrigerende vedligeholdelse	
Bemærkninger	Pladerne har åbnet sig og er i forfald.	
Tiltag		
Tiltagsbemærkninger

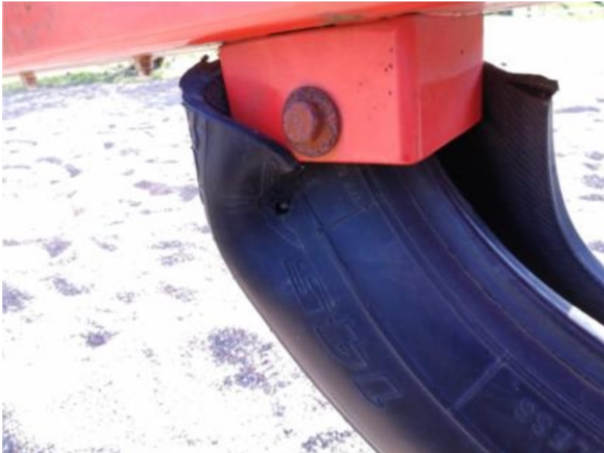
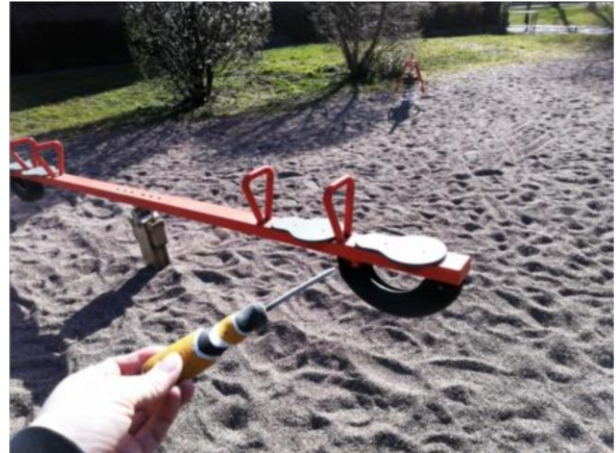
Problemstilling		Risikovurdering: 4 - Acceptabel
Problembeskrivelse	EN1176:2008 Del 7 Pkt. 8.2.7 Korrigerende vedligeholdelse	
Bemærkninger	Dækket har her sluppet.	
Tiltag		
Tiltagsbemærkninger

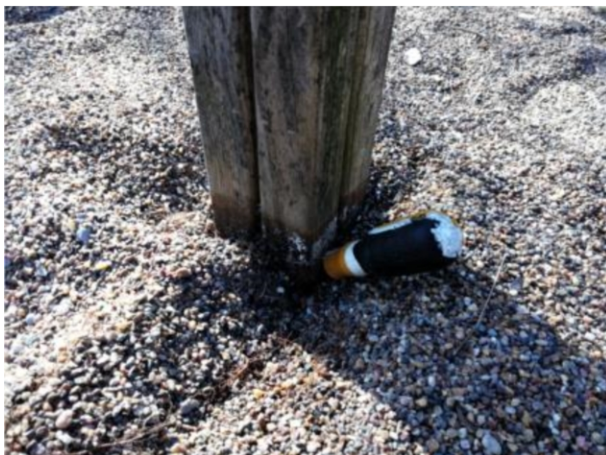
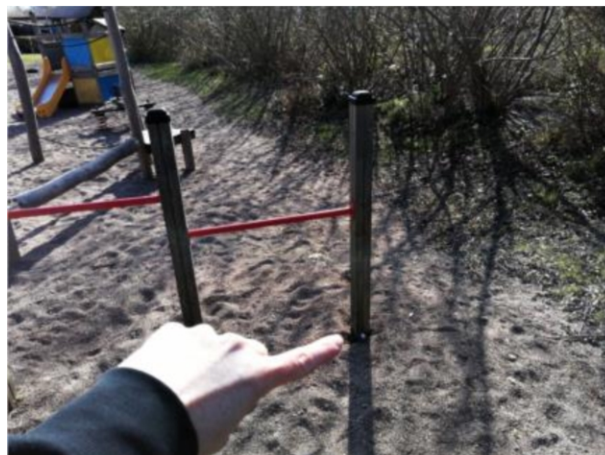
Problemstilling		Risikovurdering: 3 - Uønsket
Problembeskrivelse	En skruetrækker kan presses ind i viste trækomponenter ved terræn. Træet er i forfald ved terræn. EN1176:2008 Del 7 Pkt. 8.2.7 Korrigerende vedligeholdelse	
Bemærkninger	Der er råd i den yderste stolpe ved den lave kolbøtte stang.	
Tiltag		
Tiltagsbemærkninger
