# LEGEPLADSINSPEKTION

Udført for:  
Grundejerforeningen Søholt  
**HOLSTEDPARKEN**

## Inspektionstype: Årlig hovedinspektion

**Rapportnr.: SR2924**

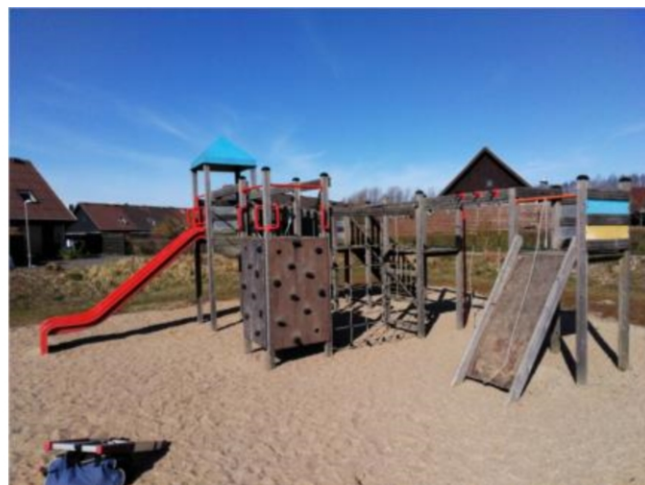
Risikovurdering: 5 - Ubetydelig

Problembeskrivelse	Der er manglende vedligeholdelse af redskabet - Se bemærkning EN1176:2008 Del 7 Pkt. 8.2.7 Korrigerende vedligeholdelse
Bemærkninger	Det mangler et enkelt trinbræt på rampen.
Tiltag	
Tiltagsbemærkninger

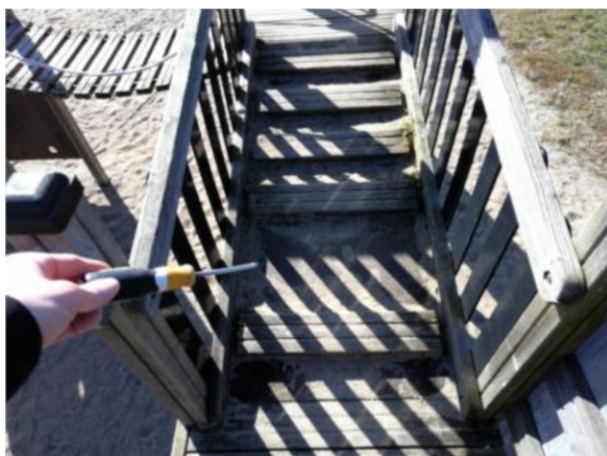
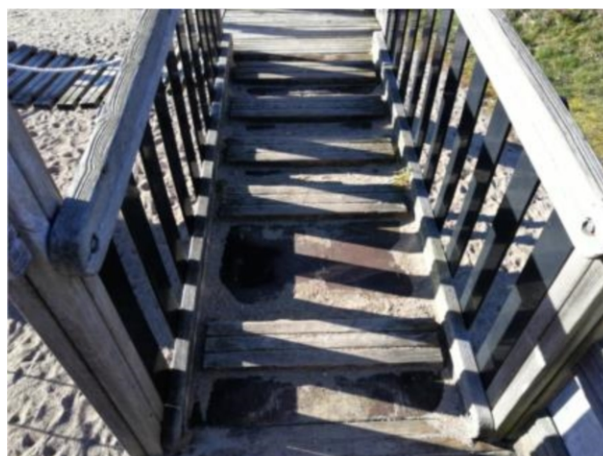
Problemstilling		Risikovurdering: 3 - Uønsket
Problembeskrivelse	En skruetrækker kan presses ind i viste trækomponenter som er i forfald. EN1176:2008 Del 7 Pkt. 8.2.7 Korrigerende vedligeholdelse	
Bemærkninger	Der er konstateret forfald i det viste bræt.	
Tiltag		
Tiltagsbemærkninger

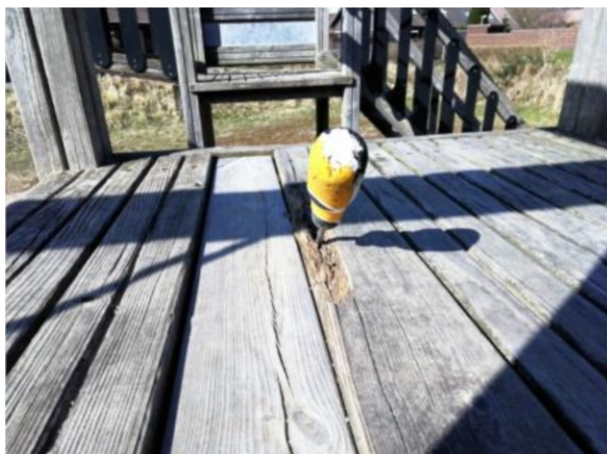
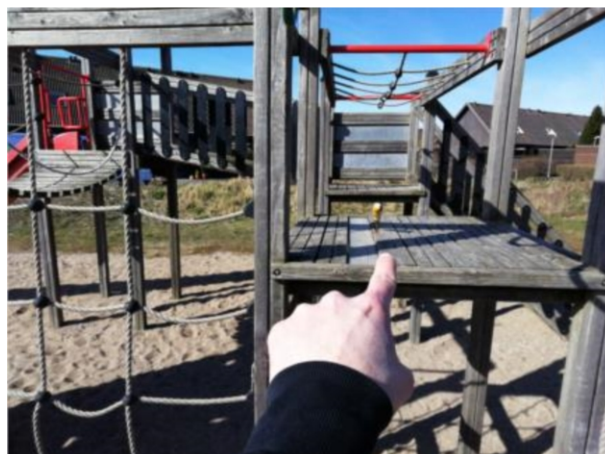
Problemstilling		Risikovurdering: 4 - Acceptabel
Problembeskrivelse	En skruetrækker kan presses ind i viste trækomponenter ved terræn. Træet er i forfald ved terræn. EN1176:2008 Del 7 Pkt. 8.2.7 Korrigerende vedligeholdelse	
Bemærkninger	Der er konstateret i den viste bjælke. Samt stolpen.	
Tiltag		
Tiltagsbemærkninger

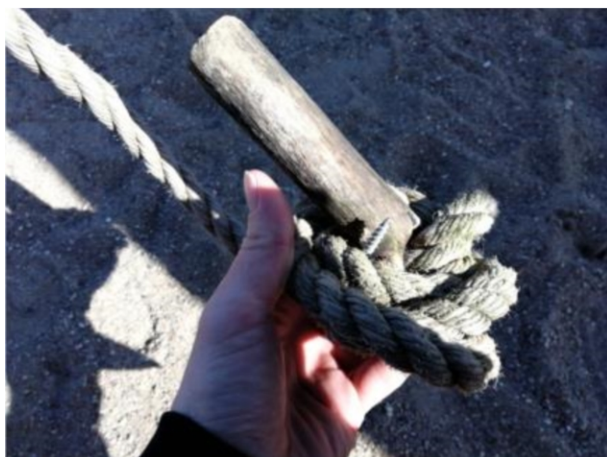
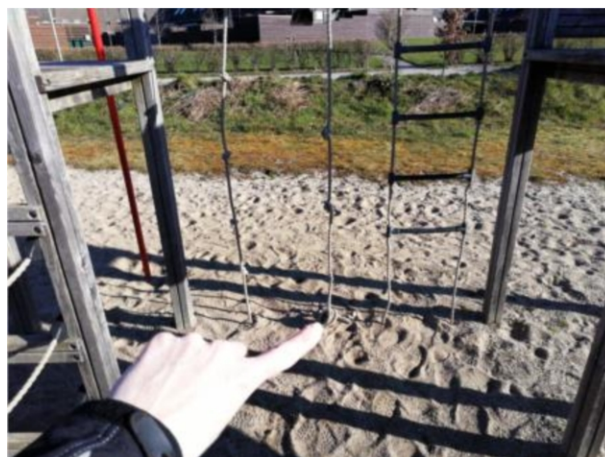
Problemstilling		Risikovurdering: 4 - Acceptabel
Problembeskrivelse	Der er slid i viste komponenter/dele af redskabet. Se bemærkning. EN1176:2008 Del 7 Pkt. 8.2.7 Korrigerende vedligeholdelse	
Bemærkninger		
Tiltag		
Tiltagsbemærkninger

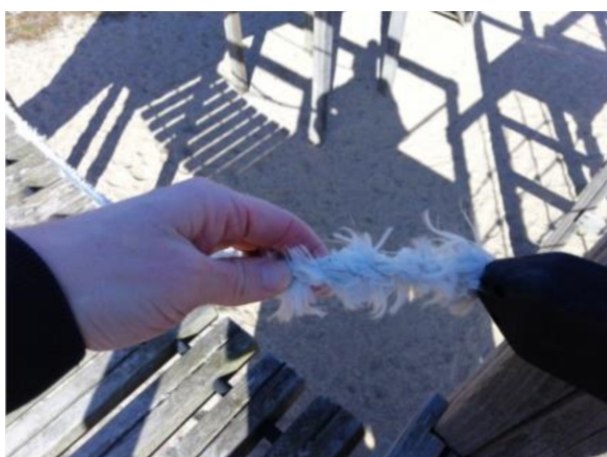
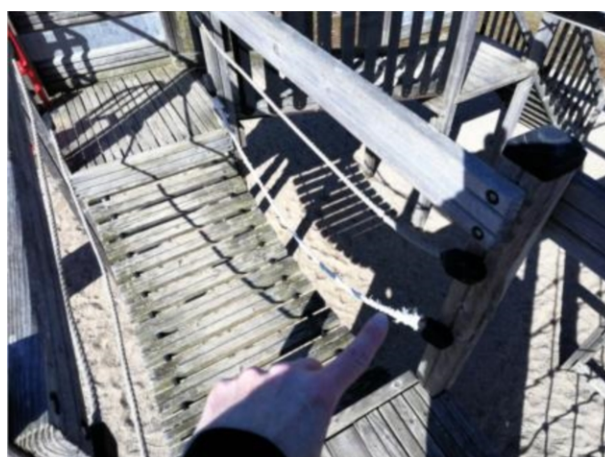
Problemstilling		Risikovurdering: 4 - Acceptabel
Problembeskrivelse	Redskabet har en ru overflade. Ru overflader må ikke frembyde nogen risiko for tilskadecomst. EN1176 Del 1 Pkt. 4.2.5 Redskabers finish	
Bemærkninger	De to klatreplanter er flosset i toppen.	
Tiltag		
Tiltagsbemærkninger

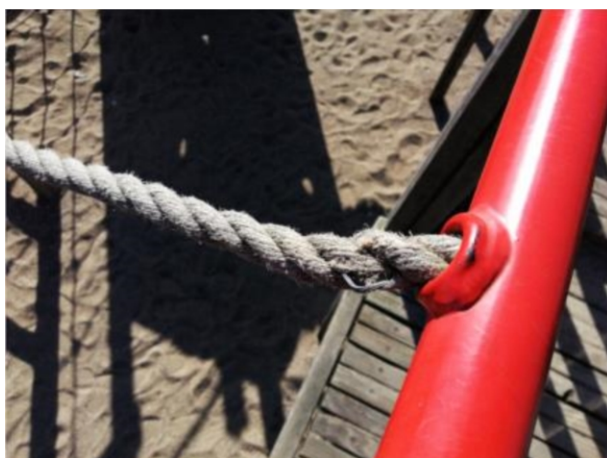
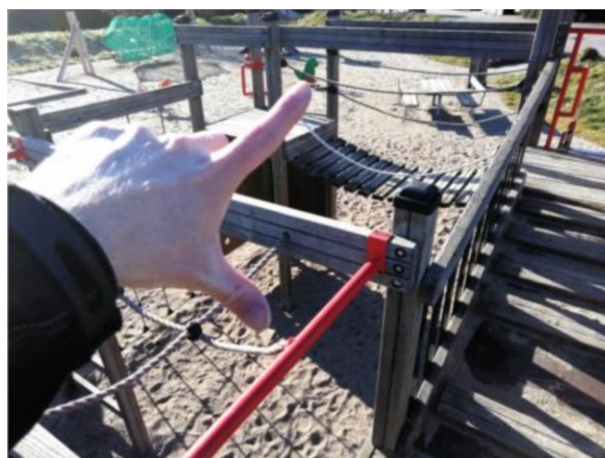
Problemstilling		Risikovurdering: 3 - Uønsket
Problembeskrivelse	Klatretovet er for løst. Tove der er monteret i begge ender(klatretove) i forbindelse med eller i nærheden af andre elementer, må ikke kunne danne åbninger tove imellem samt mellem tove og andre elementer som kan udgøre en risiko for fastklemning af hoved eller hals. EN1176 Del 1 Pkt. 4.2.12.2 Tove der er fastgjort i begge ender(klatretove) EN1176 Del 1 Pkt. 4.2.7.2 Fastklemning af hoved og hals	
Bemærkninger	Der er her mulighed for at lave løkke mellem tovene. Det ene bør strammes op.	
Tiltag		
Tiltagsbemærkninger

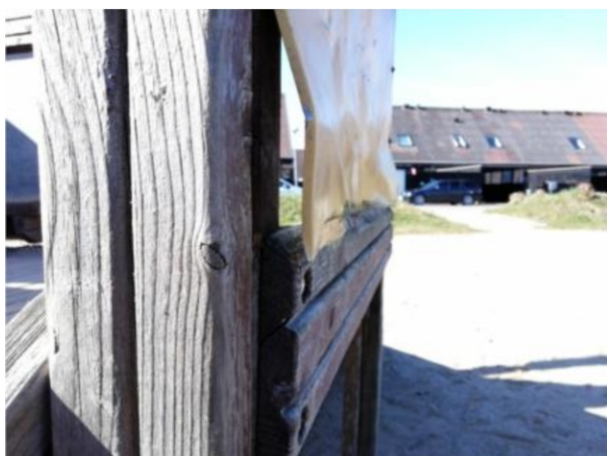
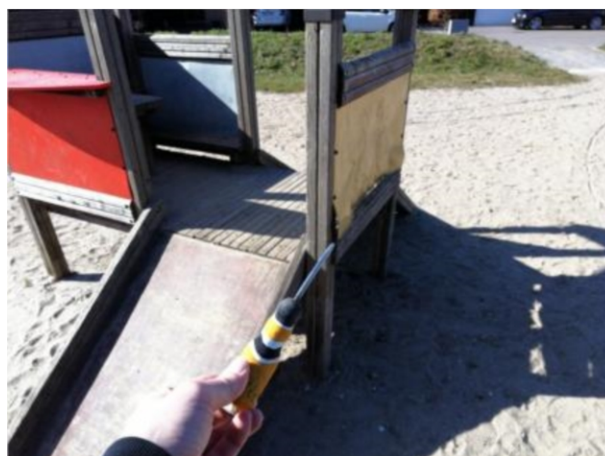
Problemstilling		Risikovurdering: 4 - Acceptabel
Problembeskrivelse	En skruetrækker kan presses ind i viste trækomponenter ved terræn. Træet er i forfald ved terræn. EN1176:2008 Del 7 Pkt. 8.2.7 Korrigerende vedligeholdelse	
Bemærkninger	Der er konstateret forfald i 2 af stolperne.	
Tiltag		
Tiltagsbemærkninger

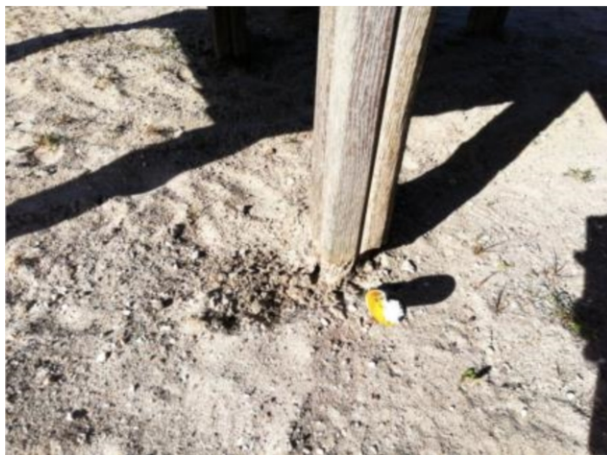
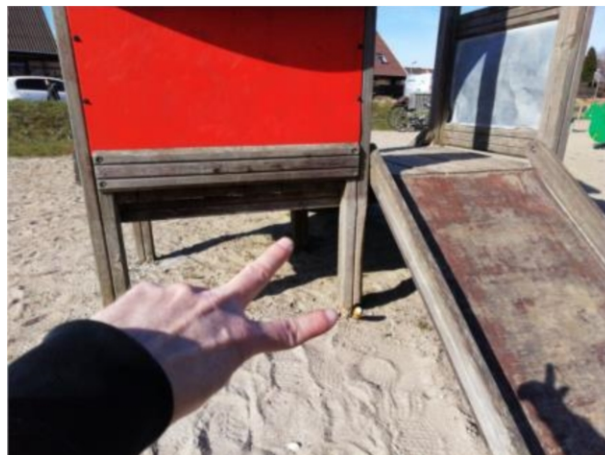
Problemstilling		Risikovurdering: 4 - Acceptabel
Problembeskrivelse	Redskabet er slidt og ved at blive nedbrudt. Det medfører risiko for at der opstår skarpe kanter. EN1176:2008 Del 1 Pkt. 4.2.5 Redskabers finish EN1176:2008 Del 7 Pkt. 8.2.7 Korrigerende vedligeholdelse	
Bemærkninger	Redskabet er generelt meget slidt. Nogle af pladerne fremstår flosset i overfladen.	
Tiltag		
Tiltagsbemærkninger

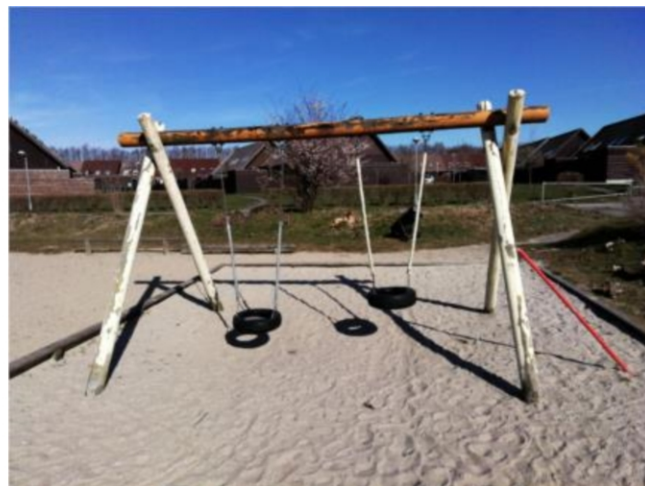
Risikovurdering: 2 - Høj

Problembeskrivelse	Redskabet virker ustabil. Redskabet bevæger sig meget når man skubber til det og under brug. EN1176 Del 1 Pkt. 4.2.2 Konstruktionsintegritet EN1176 Del 7 Pkt. 8.2.7 Korrigerende vedligeholdelse
Bemærkninger	Overliggeren kan bevæge sig når man skubber til den. Skyldes forfald i overliggeren.
Tiltag	
Tiltagsbemærkninger

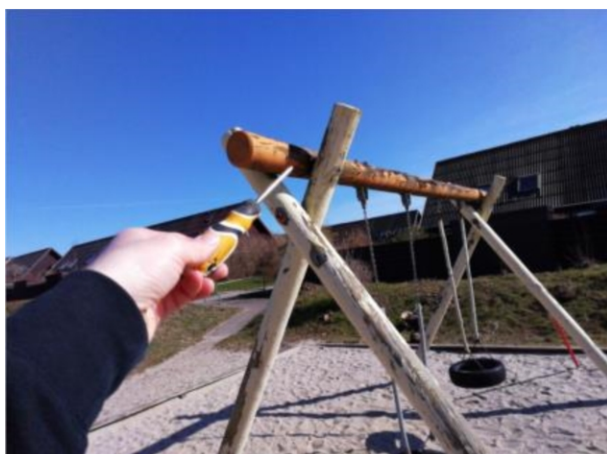
Problemstilling		Risikovurdering: 2 - Høj
Problembeskrivelse	En skruetrækker kan presses ind i viste trækomponenter som er i forfald. EN1176:2008 Del 7 Pkt. 8.2.7 Korrigerende vedligeholdelse	
Bemærkninger	Der er konstateret kraftig forfald i overliggeren. Jeg vil anbefale at sæderne bliver fjernet indtil overliggeren er skiftet.	
Tiltag		
Tiltagsbemærkninger

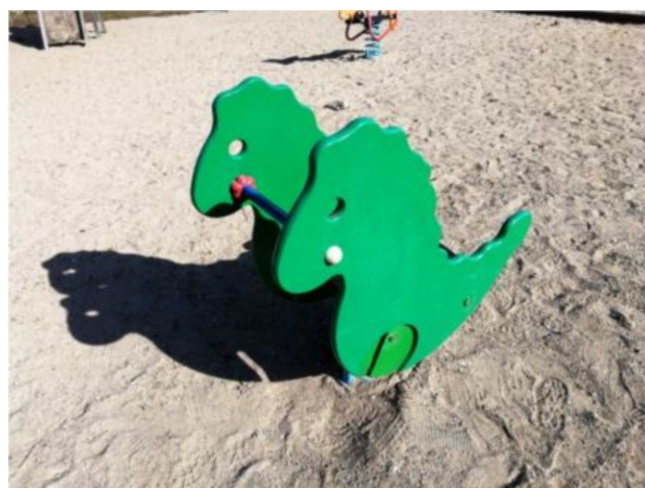
Problemstilling		Risikovurdering: 4 - Acceptabel
Problembeskrivelse	EN1176:2008 Del 7 Pkt. 8.2.7 Korrigerende vedligeholdelse	
Bemærkninger	Redskabet mangler en fodstøtte og dækhætter.	
Tiltag		
Tiltagsbemærkninger

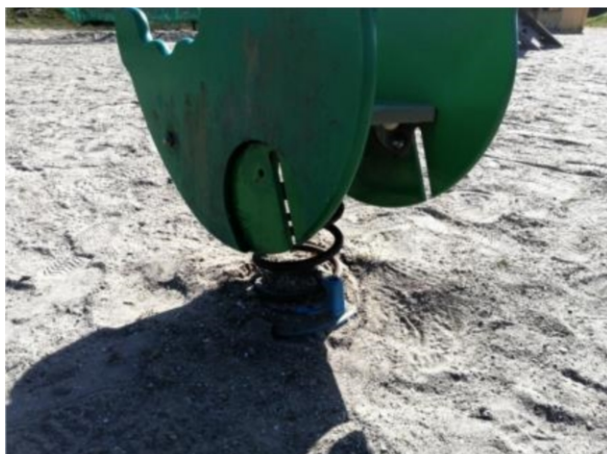
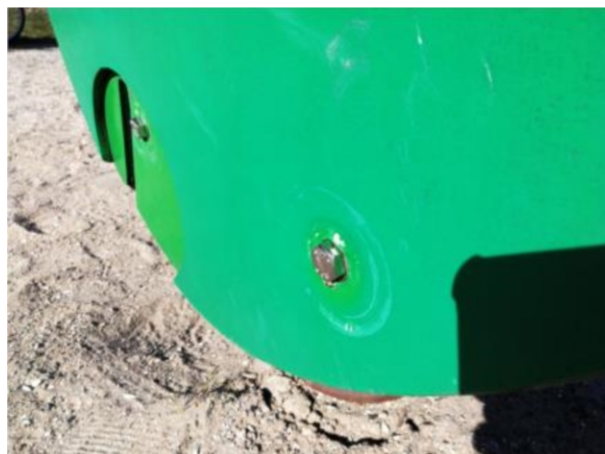
Problemstilling		Risikovurdering: 5 - Ubetydelig
Problembeskrivelse	Viste metaldele viser tegn på rust. Metaldele skal være bestandige over for atmosfæriske påvirkninger og katodisk korrosion. EN1176 Del 1 Pkt. 4.1.4 Metaller	
Bemærkninger	Fjederens belægning er skallet af.	
Tiltag		
Tiltagsbemærkninger

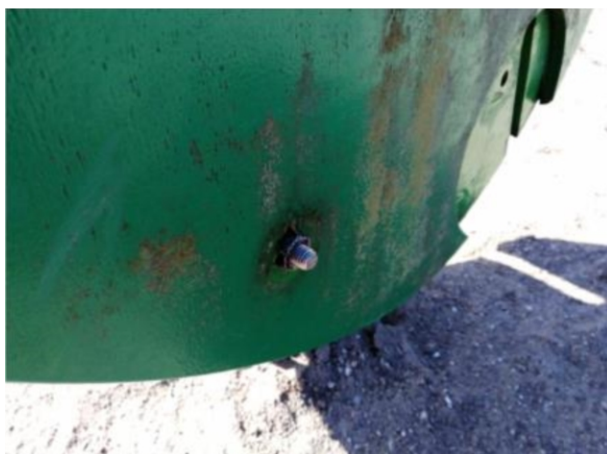
**Problemstilling**
**Risikovurdering: 3 - Uønsket**

Problembeskrivelse	Redskabet har udstikkende boltgevind som rager ud fra redskabet. Udstikkende boltgevind i en tilgængelig del af redskabets skal være permanent dækket, med fx møtrikker med afrundet hoved. EN1176 Del 1 Pkt. 4.2.5 Redskabers finish
Bemærkninger	
Tiltag	
Tiltagsbemærkninger

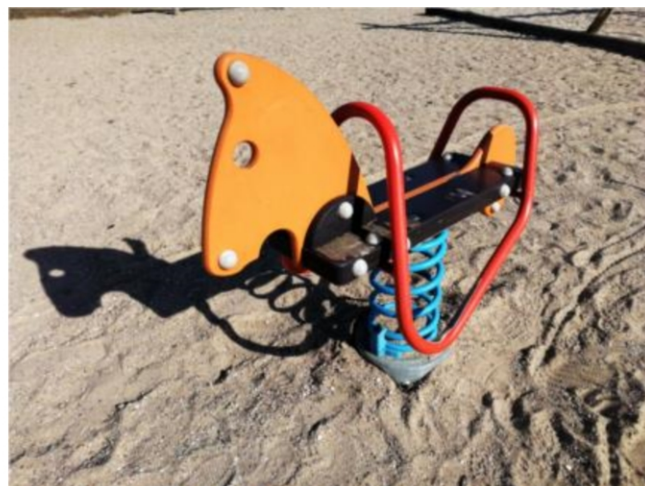
Problemstilling		Risikovurdering: 5 - Ubetydelig
Problembeskrivelse	Viste metaldele viser tegn på rust. Metaldele skal være bestandige over for atmosfæriske påvirkninger og katodisk korrosion. EN1176 Del 1 Pkt. 4.1.4 Metaller	
Bemærkninger	Belægningen på fjederen skaller.	
Tiltag		
Tiltagsbemærkninger

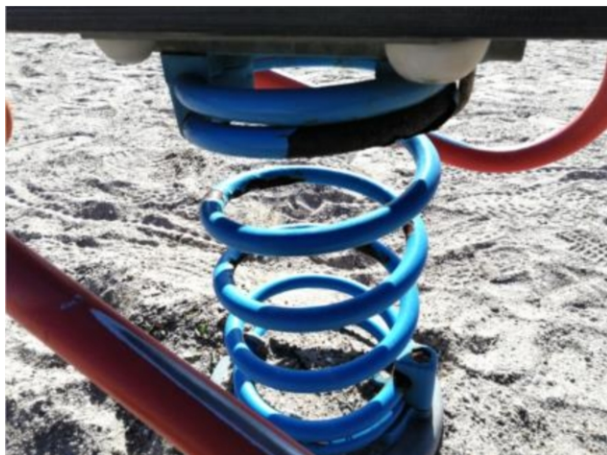
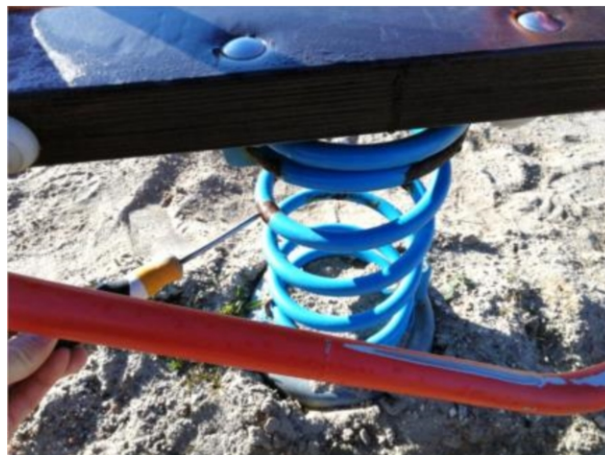
Problemstilling		Risikovurdering: 4 - Acceptabel
Problembeskrivelse	Redskabet er slidt og ved at blive nedbrudt. Det medfører risiko for at der opstår skarpe kanter. EN1176:2008 Del 1 Pkt. 4.2.5 Redskabers finish EN1176:2008 Del 7 Pkt. 8.2.7 Korrigerende vedligeholdelse	
Bemærkninger	Overfladen ved sædet er flosset.	
Tiltag		
Tiltagsbemærkninger

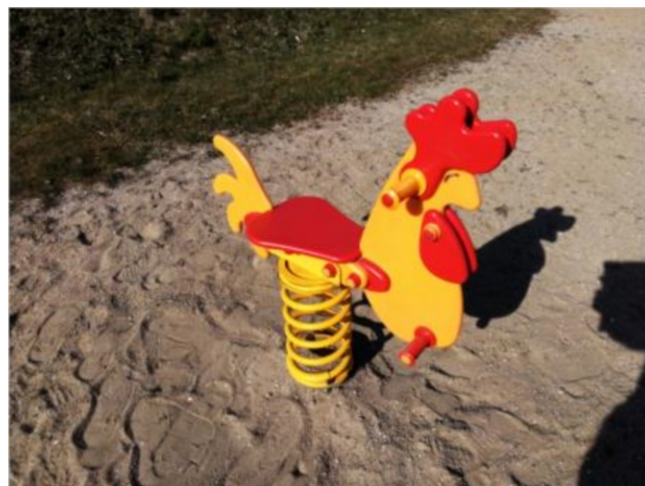
Risikovurdering: 3 - Uønsket

Problembeskrivelse	Fodstøtten rager ud over test ringen ved prøvning. Ringen har et indvendigt mål på 44mm og en bredde på 22mm. BEMÆRK: Dette krav er kommet ind i standarden efter revisionen der trådte i kraft efter 1. juni 2009. Redskabet er ikke produceret efter den nye standard. Der er ikke krav om at redskabet skal opgraderes til den gældende standard. EN1176 Del 6 Pkt. 4.6 Fodstøtter
Bemærkninger	
Tiltag	
Tiltagsbemærkninger

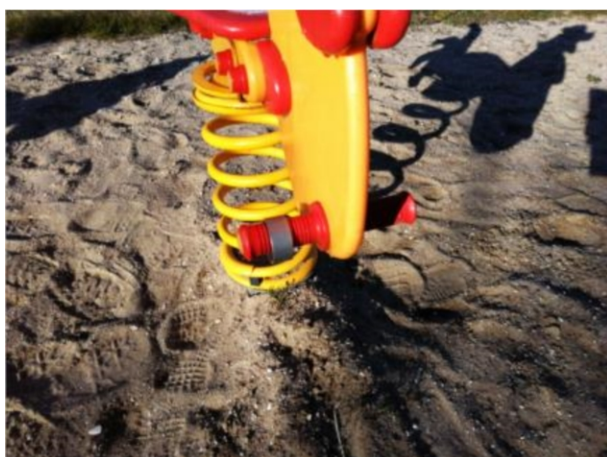
Problemstilling		Risikovurdering: 3 - Uønsket
Problembeskrivelse	Håndstøtten rager ud over test ringen ved prøvning. Ringen har et indvendigt mål på 44mm og en brede på 22mm. BEMÆRK: Dette krav er kommet ind standarden efter revisionen der trådte i kraft efter 1. juni 2009. Redskabet er ikke produceret efter den nye standard. Der er ikke krav om at redskabet skal opgraderes til den gældende standard. EN1176 Del 6 Pkt. 4.7 Håndstøtter	
Bemærkninger		
Tiltag		
Tiltagsbemærkninger

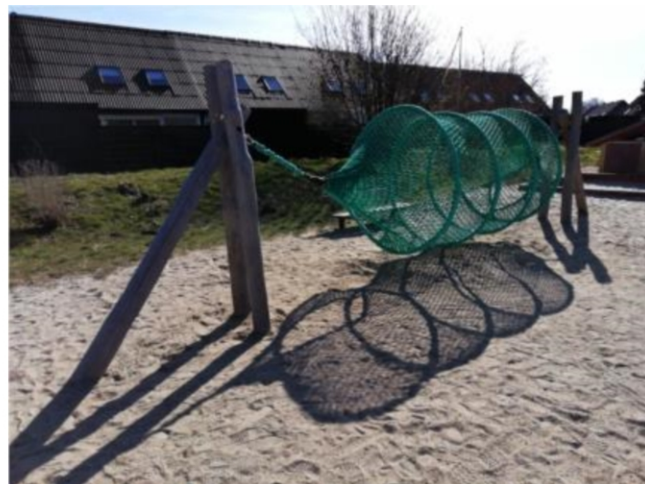
Problemstilling		Risikovurdering: 4 - Acceptabel
Problembeskrivelse	Der er risiko for fastklemning under den bevægelige del. Hvis bevægelige dele kan udgøre en fare for kroppen, skal der være en afstand til jorden på mindst 400 mm. EN1176 Del 1 Pkt. 4.2.6 Bevægelige dele	
Bemærkninger	Her er frihøjden 20 cm.	
Tiltag		
Tiltagsbemærkninger

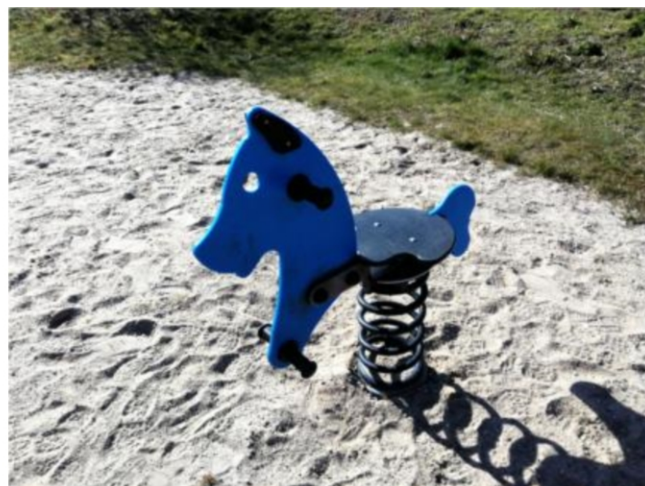
Problemstilling		Risikovurdering: 4 - Acceptabel
Problembeskrivelse	Viste komponenter er løse og bør derfor efterspændes. Rutinemæssig vedligehold bør bl.a. omfatte efterspænding af befæstelselementer. EN1176:2008 Del 7 Pkt. 8.2.6 Rutinemæssig vedligeholdelse	
Bemærkninger	Redskabet er løs ved fastgørelse til fundament.	
Tiltag		
Tiltagsbemærkninger

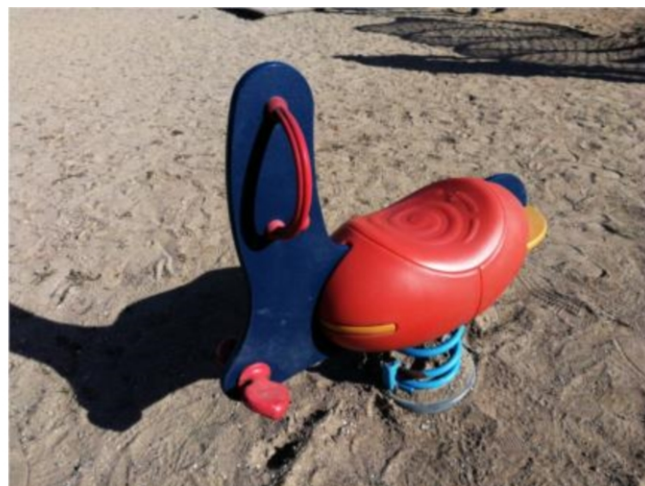
Problemstilling		Risikovurdering: 5 - Ubetydelig
Problembeskrivelse	Viste metaldele viser tegn på rust. Metaldele skal være bestandige over for atmosfæriske påvirkninger og katodisk korrosion. EN1176 Del 1 Pkt. 4.1.4 Metaller	
Bemærkninger		
Tiltag		
Tiltagsbemærkninger

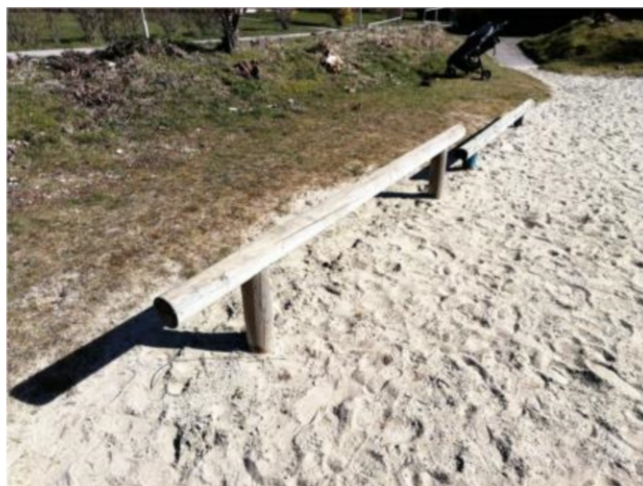
Problemstilling		Risikovurdering: 4 - Acceptabel
Problembeskrivelse	En skruetrækker kan presses ind i viste trækomponenter som er i forfald. EN1176:2008 Del 7 Pkt. 8.2.7 Korrigerende vedligeholdelse	
Bemærkninger	Den lave bom er i forfald i den ene ende.	
Tiltag		
Tiltagsbemærkninger

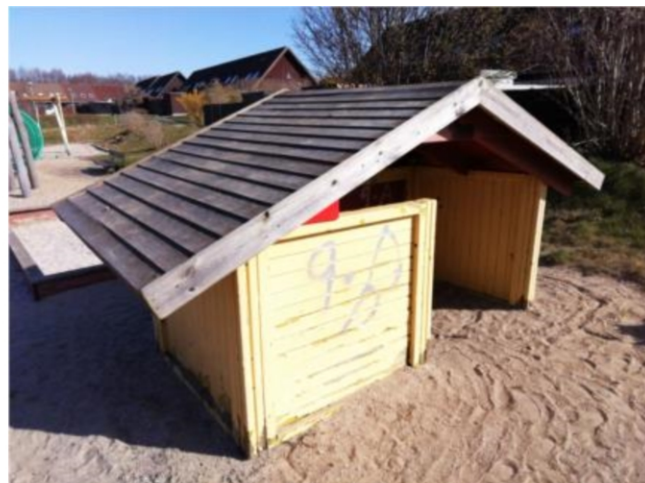
Problemstilling		Risikovurdering: 4 - Acceptabel
Problembeskrivelse	En skruetrækker kan presses ind i viste trækomponenter ved terræn. Træet er i forfald ved terræn. EN1176:2008 Del 7 Pkt. 8.2.7 Korrigerende vedligeholdelse	
Bemærkninger	Der er konstateret forfald i bunden af stolperne samt i beklædningen.	
Tiltag		
Tiltagsbemærkninger
