LEGEPLADSINSPEKTION

Udført for:
Grundejerforeningen Søholt
DYRINGPARKEN

Inspektionsdato: apr. 03, 2024

Rapportnr.: MTJ1957

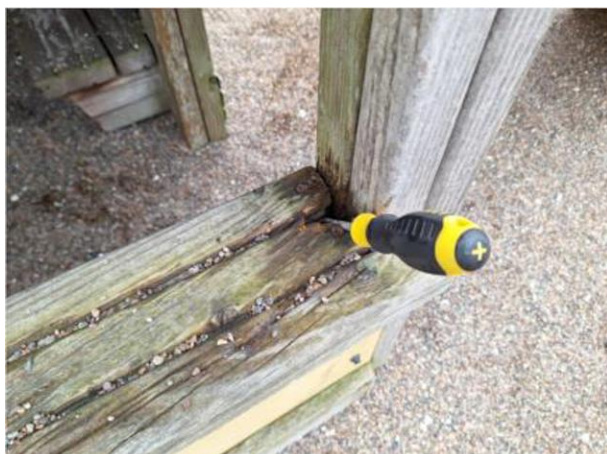
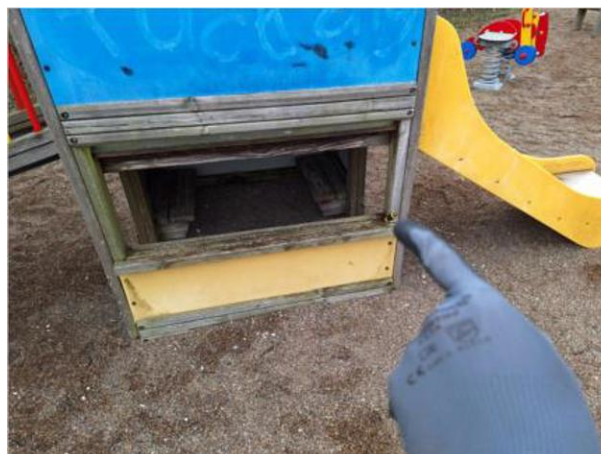
Anmærkning

Risikovurdering: 4 - Lav

Beskrivelse	En skruetrækker kan presses ind i viste trækomponenter som er i forfald. Korrigerende vedligeholdelse
Status	Åben
Bemærkninger	Der er konstateret i det viste bræt.
Tiltag	
Tiltagsbemærkninger

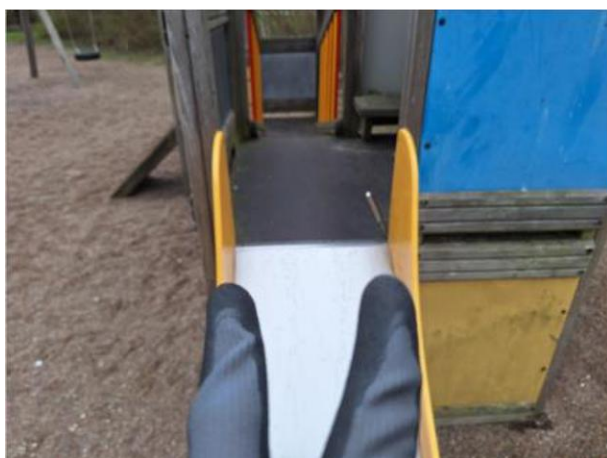
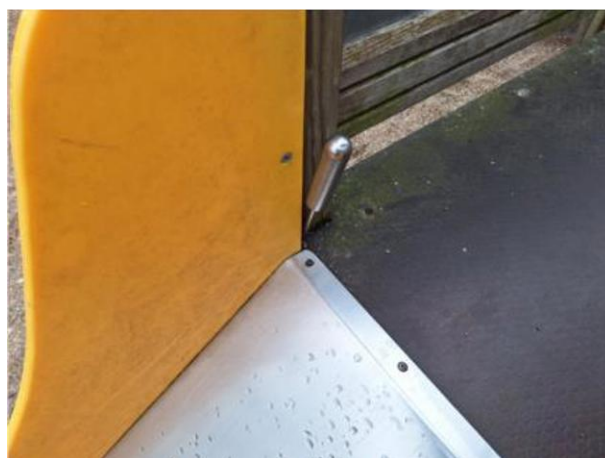
Anmærkning	Risikovurdering: 3 - Uønsket
Beskrivelse	Brugerne kan få fingrene i klemme i viste åbninger. Der må ikke være åbninger i frirummet på legeredskaber mellem 8- og 25mm i diameter som kan fange brugerens fingre, når de befinder sig i legeredskabets frirum. Definitionen af frirummet er det cylindriske rum, som brugeren optager under brug. Her er det siddende. Radius 1000mm, højde 1500mm. EN1176 Del 1 Pkt. 4.2.7.6 Fastklemning af fingre EN 1176 Del 1 Pkt. 4.2.8.2.3 Frirum
Status	Åben
Bemærkninger	Det er konstateret i begge sider. Ved den ene side er træet også i forfald.
Tiltag	
Tiltagsbemærkninger

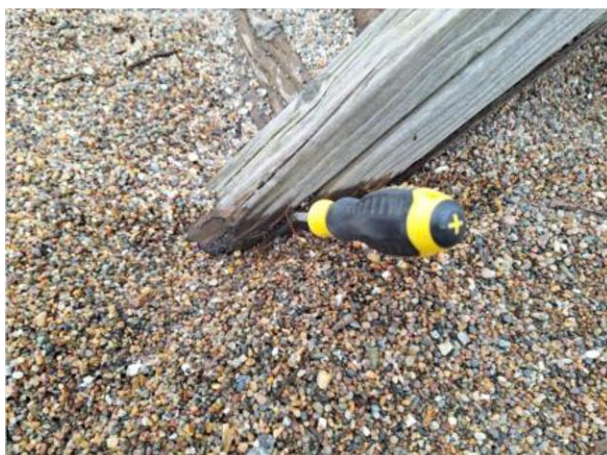
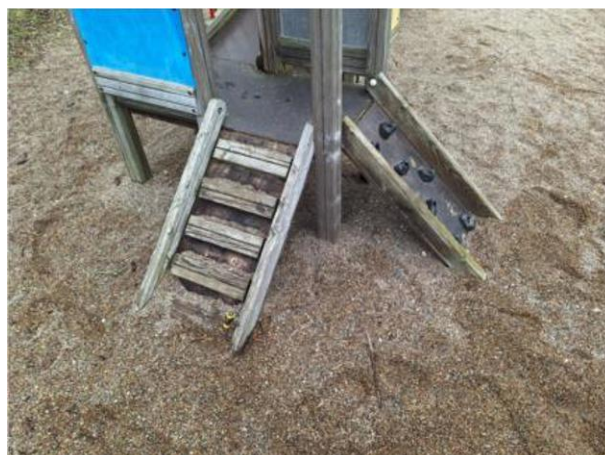
Anmærkning	Risikovurdering: 4 - Lav
Beskrivelse	En skruetrækker kan presses ind i viste trækomponenter ved terræn. Træet er i forfald ved terræn. Korrigerende vedligeholdelse
Status	Åben
Bemærkninger	Der er konstateret forfald i bunden af de to plader. Samt i vanger og det nederste trin.
Tiltag	
Tiltagsbemærkninger

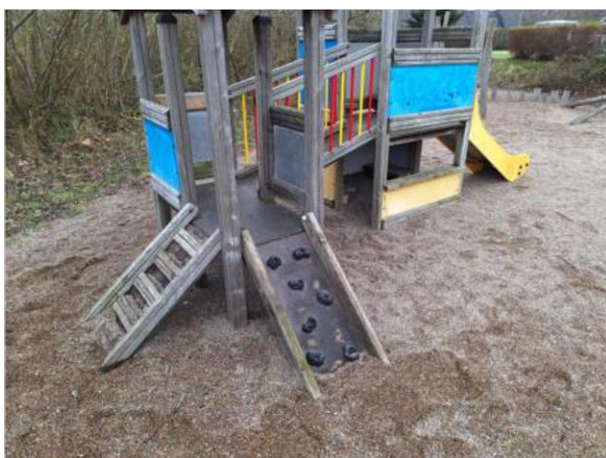
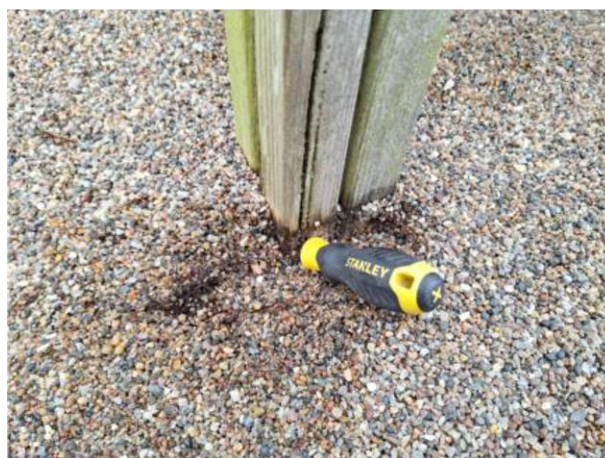
Anmærkning		Risikovurdering: 4 - Lav
Beskrivelse	En skruetrækker kan presses ind i viste trækomponenter ved terræn. Træet er i forfald ved terræn. Korrigerende vedligeholdelse	
Status	Åben	
Bemærkninger	Der er konstateret forfald i alle terræn gående stolper. Ved et enkelt sted kunne en skruetrækker presses helt igennem træet.	
Tiltag		
Tiltagsbemærkninger

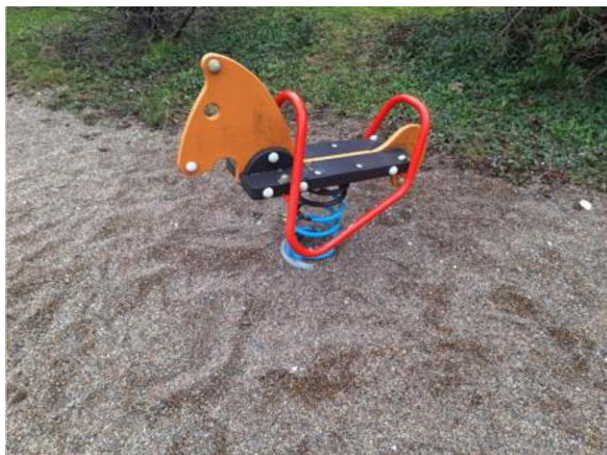
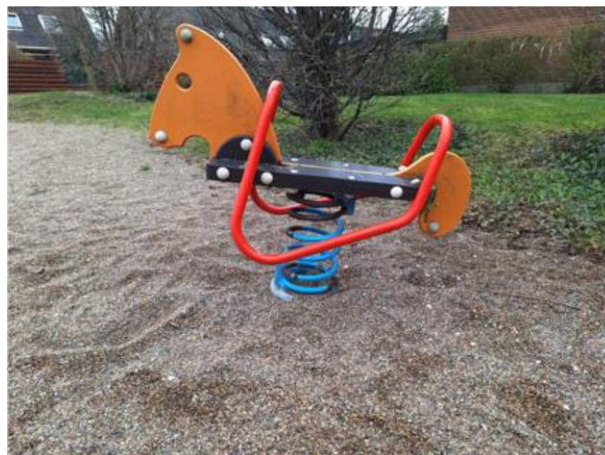
Anmærkning		Risikovurdering: 5 - Ubetydelig
Beskrivelse	Redskabet er ikke installeret i overensstemmelse med fabrikantens anvisninger. Redskaber bør installeres i overensstemmelse med fabrikantens anvisninger. EN1176 Del 7 Pkt. 5.2 Installation	
Status	Åben	
Bemærkninger	Redskabet står skævt i forhold til terræn. Bør rettes.	
Tiltag		
Tiltagsbemærkninger

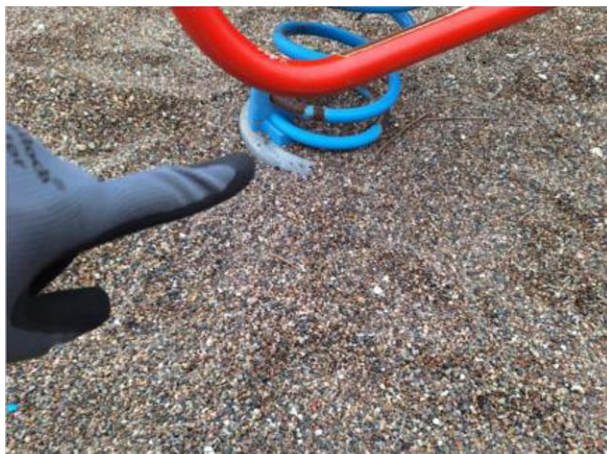
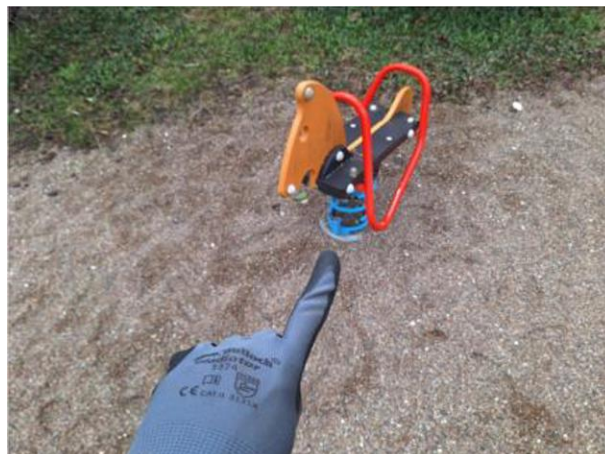
Anmærkning		Risikovurdering: 4 - Lav
Beskrivelse	Redskabet virker ustabil. Redskabet bevæger sig meget når man skubber til det og under brug. EN1176 Del 1 Pkt. 4.2.2 Konstruktionsintegritet EN1176 Del 7 Pkt. 8.2.7 Korrigerende vedligeholdelse	
Status	Åben	
Bemærkninger	Der er bevægelse i fundamentet under brug. Bør fastgøres yderligere.	
Tiltag		
Tiltagsbemærkninger

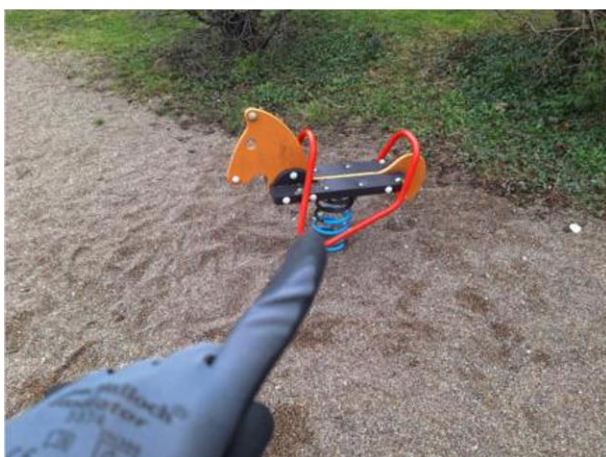
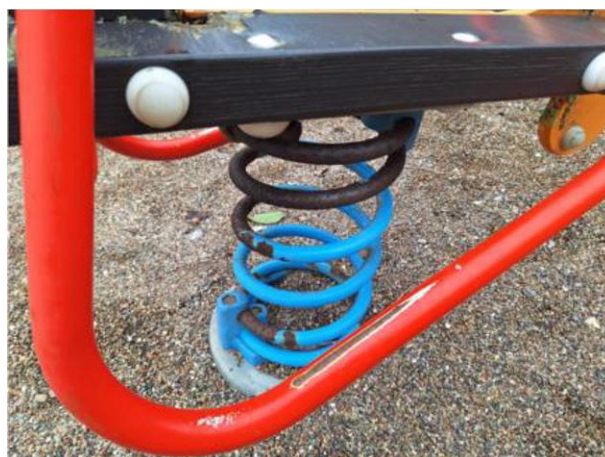
Anmærkning		Risikovurdering: 5 - Ubetydelig
Beskrivelse	Viste metaldele viser tegn på rust. Metaldele skal være bestandige over for atmosfæriske påvirkninger og katodisk korrosion. EN1176 Del 1 Pkt. 4.1.4 Metaller	
Status	Åben	
Bemærkninger	Belægningen på fjederen skaller.	
Tiltag		
Tiltagsbemærkninger

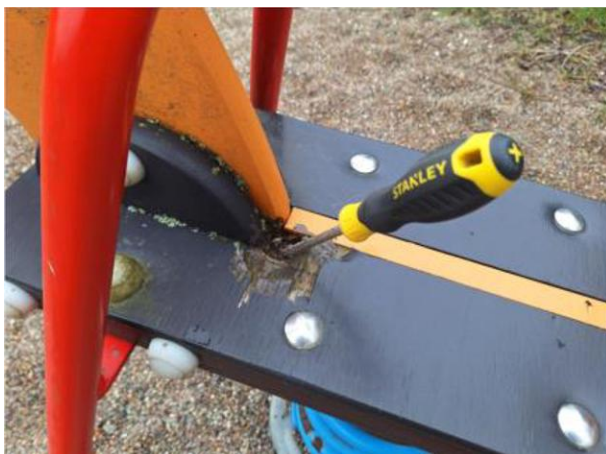
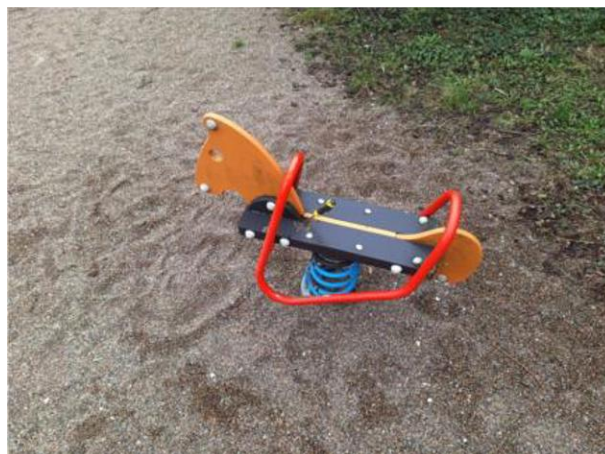
Anmærkning		Risikovurdering: 4 - Lav
Beskrivelse	En skruetrækker kan presses ind i viste trækomponenter som er i forfald. Korrigerende vedligeholdelse	
Status	Åben	
Bemærkninger	Der er konstateret forfald i den ene del af sædet.	
Tiltag		
Tiltagsbemærkninger

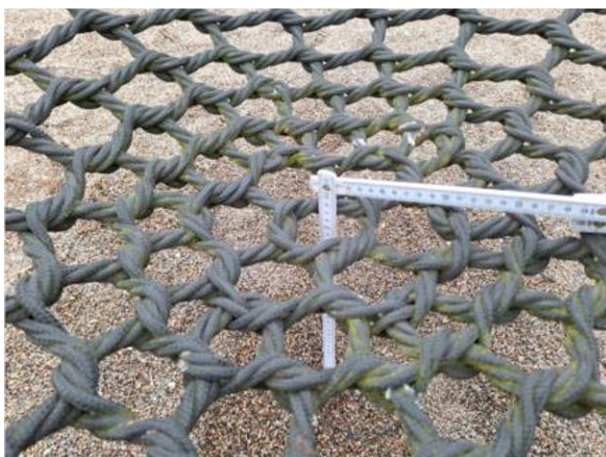
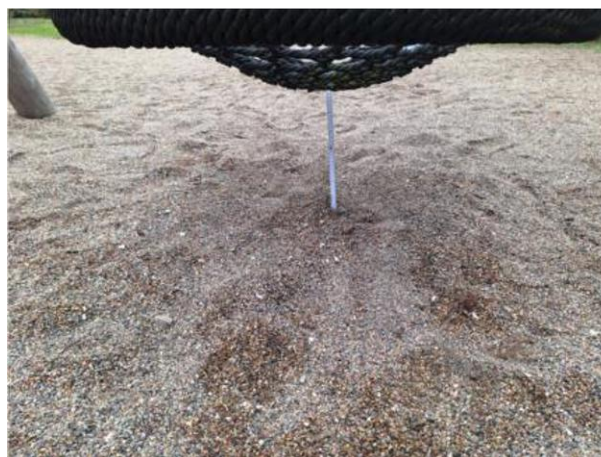
Anmærkning

Risikovurdering: 4 - Lav

Beskrivelse	Der er risiko for fastklemning under den bevægelige del. Hvis bevægelige dele kan udgøre en fare for kroppen, skal der være en afstand til jorden på mindst 400 mm. EN1176 Del 1 Pkt. 4.2.6 Bevægelige dele
Status	Åben
Bemærkninger	Her er der målt 36 cm.
Tiltag	
Tiltagsbemærkninger

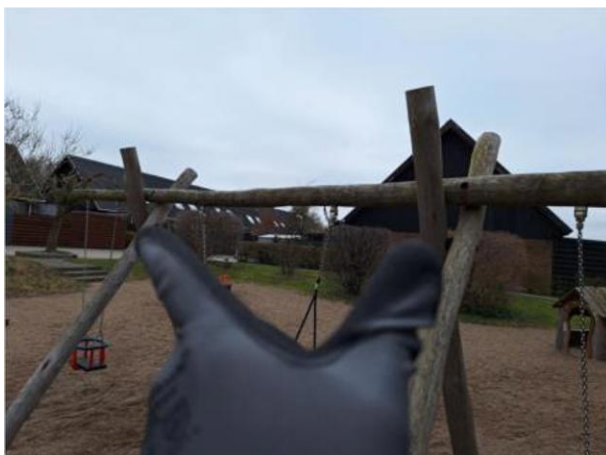
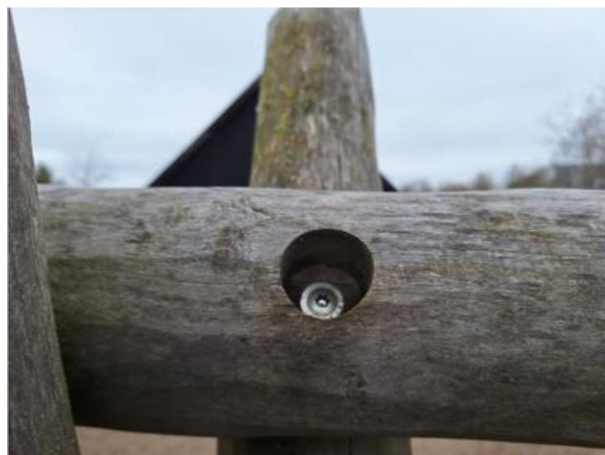
Anmærkning		Risikovurdering: 5 - Ubetydelig
Beskrivelse	Der mangler dækhætte på redskabet. Korrigerende vedligeholdelse	
Status	Åben	
Bemærkninger	Der mangler to stk. på hver side af overliggeren. Der er risiko for, at nedbør ikke kan løbe fra og derved forårsage hurtigere forfald.	
Tiltag		
Tiltagsbemærkninger

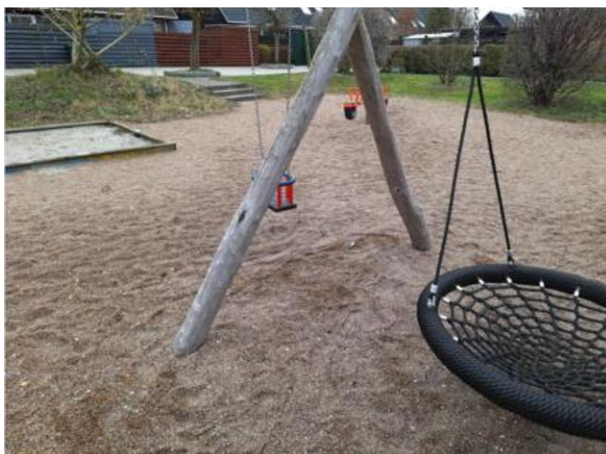
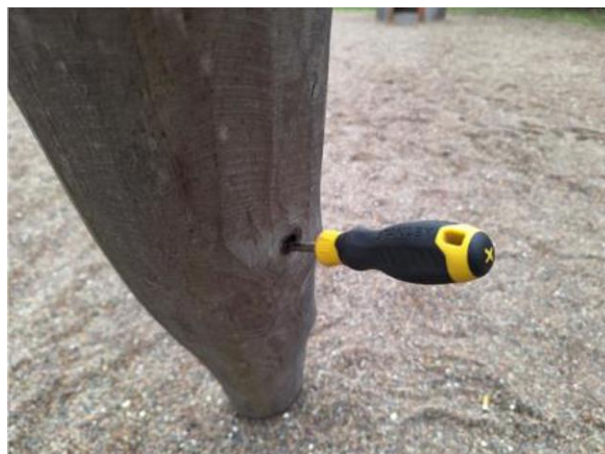
Anmærkning		Risikovurdering: 4 - Lav
Beskrivelse	En skruetrækker kan presses ind i viste trækomponenter som er i forfald. Korrigerende vedligeholdelse	
Status	Åben	
Bemærkninger	Der er konstateret forfald i nogle knast huller på de viste to stolper.	
Tiltag		
Tiltagsbemærkninger

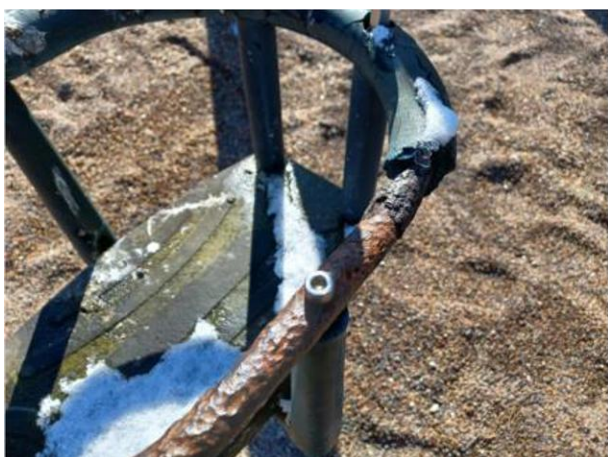
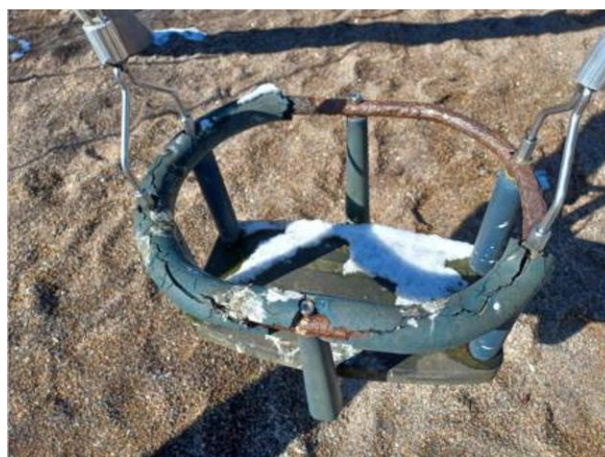
Anmærkning

Risikovurdering: 5 - Ubetydelig

Beskrivelse	Der er slid i viste komponenter/dele af redskabet. Se bemærkning. Korrigerende vedligeholdelse
Status	Åben
Bemærkninger	Der er brud på sædets gummi belægning.
Tiltag	
Tiltagsbemærkninger

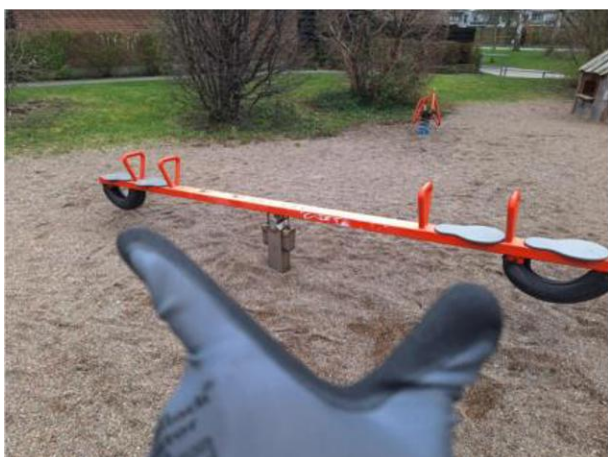
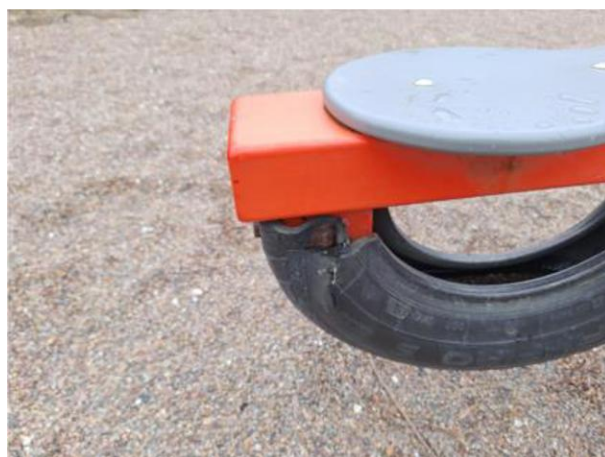
Anmærkning		Risikovurdering: 4 - Lav
Beskrivelse	Korrigerende vedligeholdelse	
Status	Åben	
Bemærkninger	Dækket har her sluppet.	
Tiltag		
Tiltagsbemærkninger

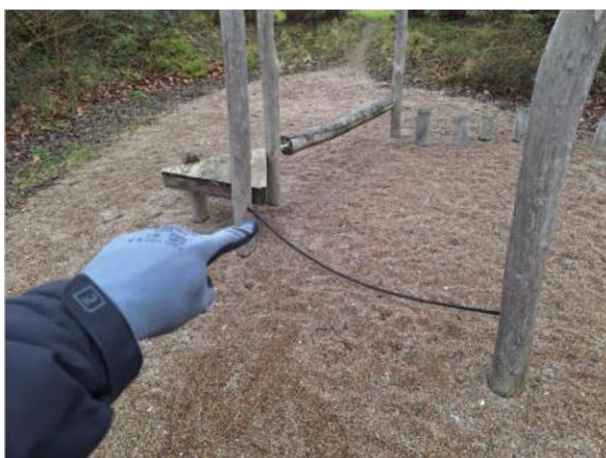
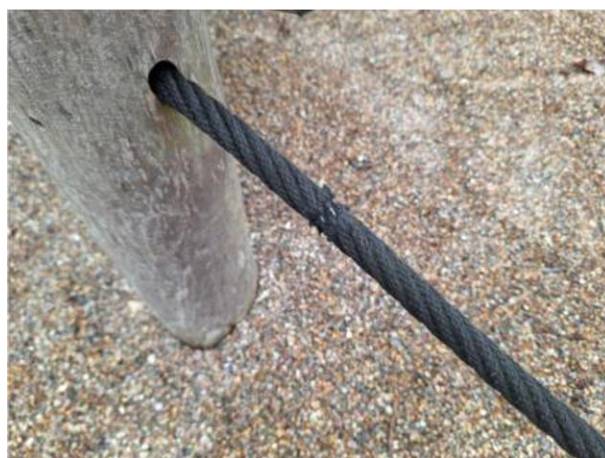
Anmærkning		Risikovurdering: 5 - Ubetydelig
Beskrivelse	Beklædningen af dugten på den beklædte wirer er slidt i stykker. Ved anvendelse af beklædte wirer, skal wirens stålkerne være helt dækket af syntetiske garner. Hold øje med wirelus. EN1176 Del 1 Pkt. 4.2.12.4 Beklædte ståltove og EN1176 Del 7 Pkt. 8.2.7 Korrigerende vedligeholdelse	
Status	Åben	
Bemærkninger		
Tiltag		
Tiltagsbemærkninger
