# LEGEPLADSINSPEKTION

### Grundejerforeningen Søholt HOLSTEDPARKEN

**Inspektionstype: Årlig hovedinspektion**

**Inspektionsdato: apr. 03, 2024**

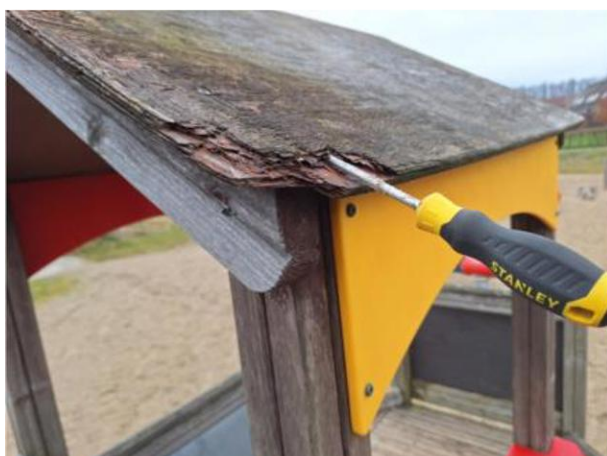
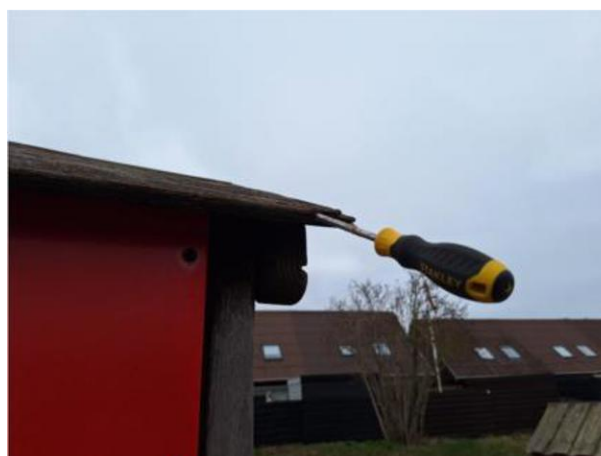
Risikovurdering: 4 - Lav

| Beskrivelse | En skruetrækker kan presses ind i viste trækomponenter som er i forfald.<br>Korrigerende vedligeholdelse |
| Bemærkninger | Der er konstateret forfald flere steder på taget. |

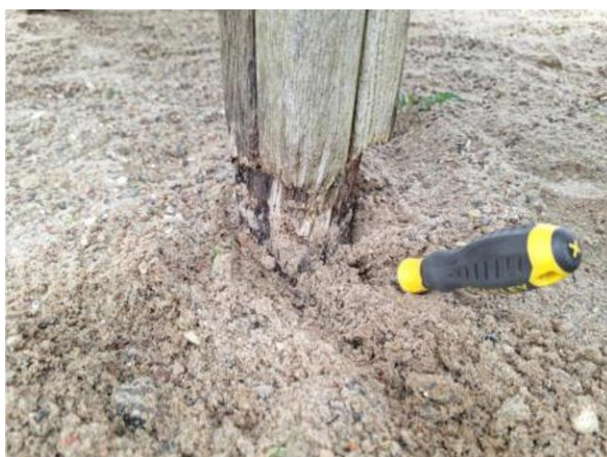
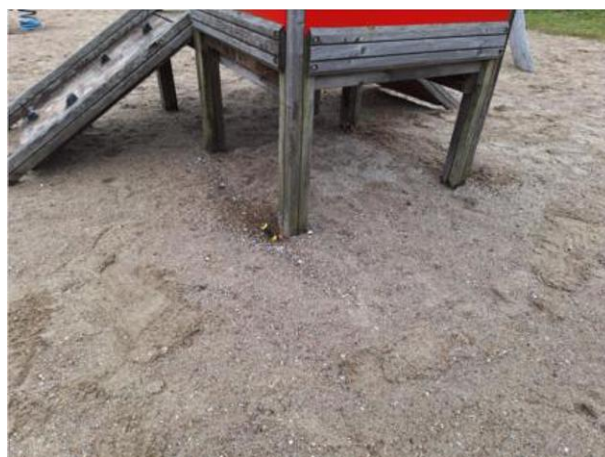
| Anmærkning | | Risikovurdering: 4 - Lav |
| Beskrivelse | En skruetrækker kan presses ind i viste trækomponenter ved terræn. Træet er i forfald ved terræn.<br>Korrigerende vedligeholdelse | |
| Bemærkninger | Der er konstateret forfald i flere af stolperne. | |

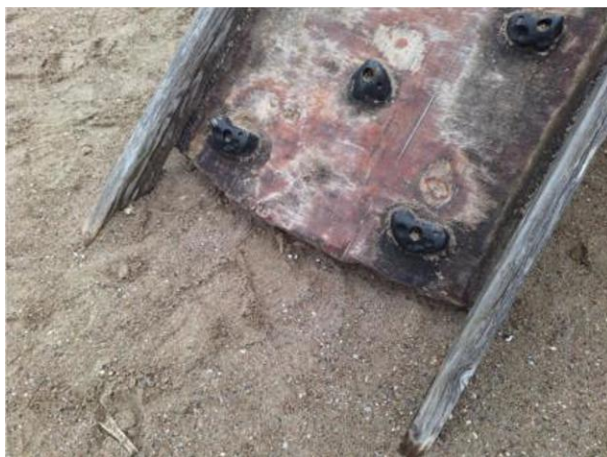
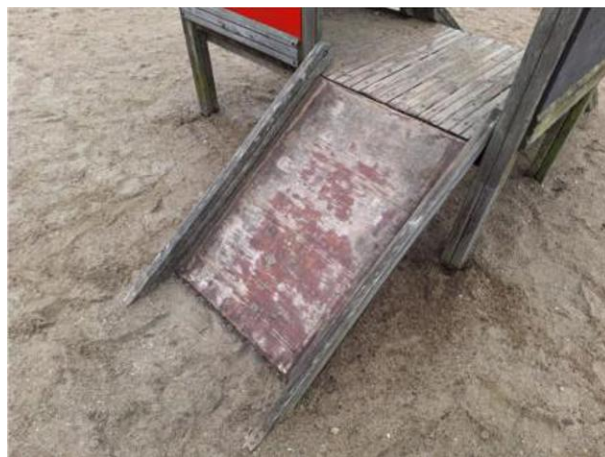
| Anmærkning | | Risikovurdering: 4 - Lav |
| Beskrivelse | Redskabet er slidt og ved at blive nedbrudt. Det medfører risiko for at der opstår skarpe kanter.<br>Redskabers finish samt Korrigerende vedligeholdelse | |
| Bemærkninger | Redskabet er generelt meget slidt. Nogle af pladerne fremstår flosset i kanten. | |

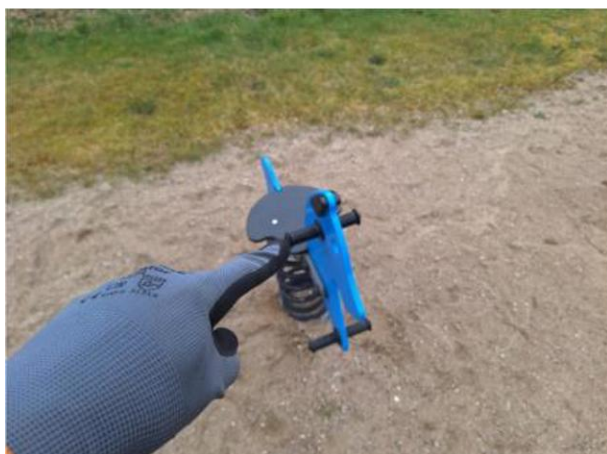
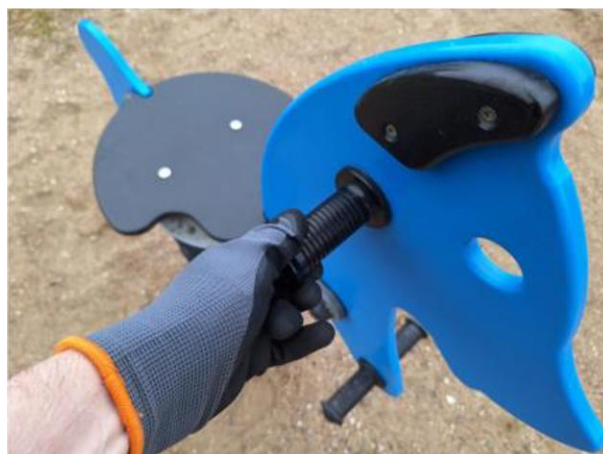
Risikovurdering: 4 - Lav

| Beskrivelse | Viste komponenter er løse og bør derfor efterspændes. Rutinemæssig vedligehold bør bl.a. omfatte efterspænding af befæstelseselementer.<br>Rutinemæssig vedligeholdelse |
| Bemærkninger | Viste håndtag er løst. |

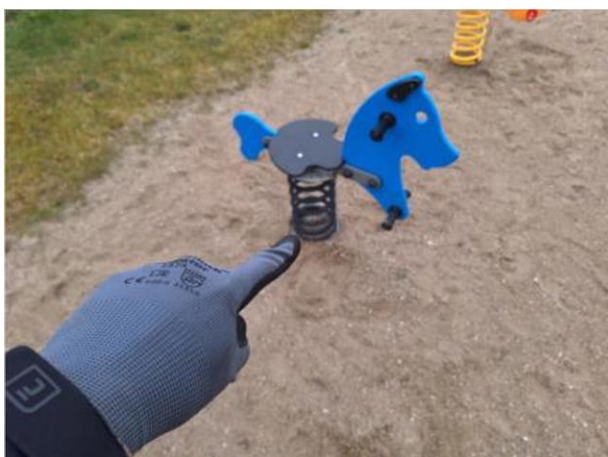
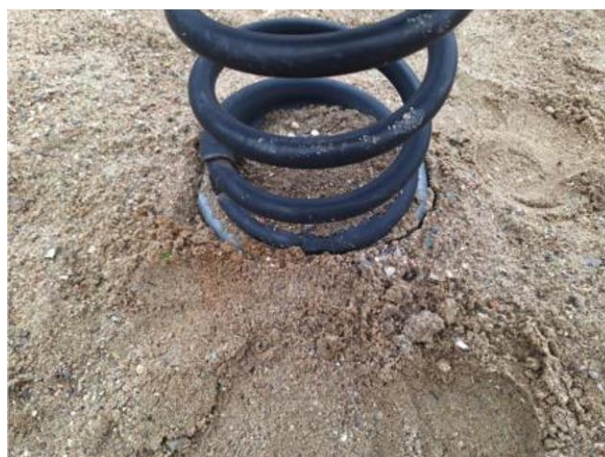
| Anmærkning | | Risikovurdering: 4 - Lav |
| Beskrivelse | Viste komponenter er løse og bør derfor efterspændes. Rutinemæssig vedligehold bør bl.a. omfatte efterspænding af befæstelseselementer.<br>Rutinemæssig vedligeholdelse | |
| Bemærkninger | Redskabet er løs ved fastgørelse til fundament. | |

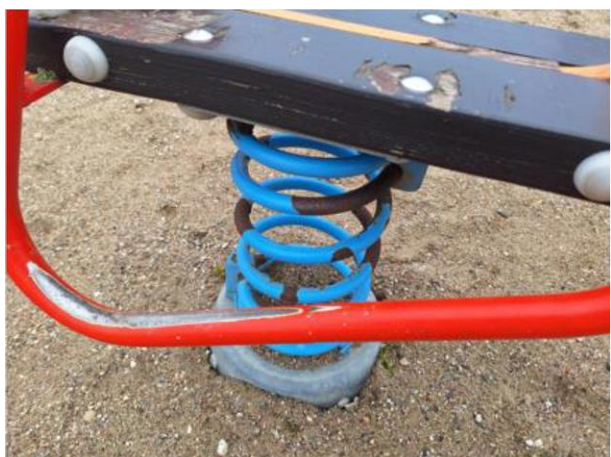
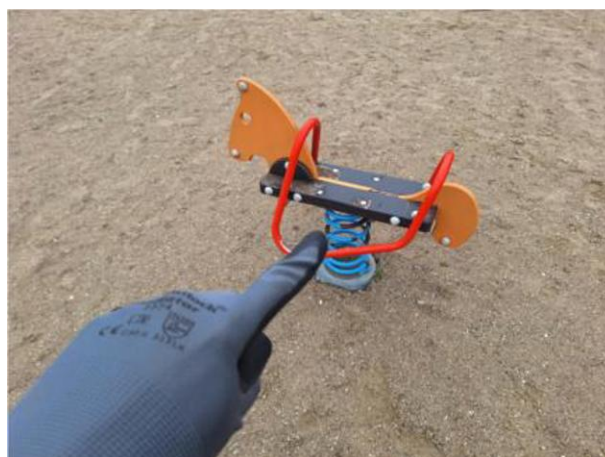
| Anmærkning | | Risikovurdering: 5 - Ubetydelig |
| Beskrivelse | Viste metaldele viser tegn på rust. Metaldele skal være bestandige over for atmosfæriske påvirkninger og katodisk korrosion.<br>EN1176 Del 1 Pkt. 4.1.4 Metaller | |
| Bemærkninger | Belægningen på fjederen skaller. | |

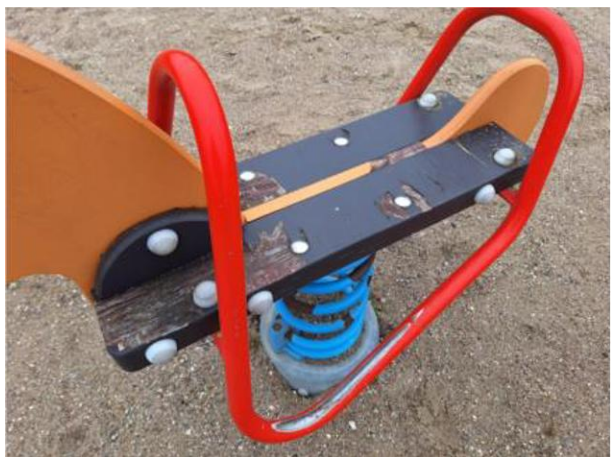
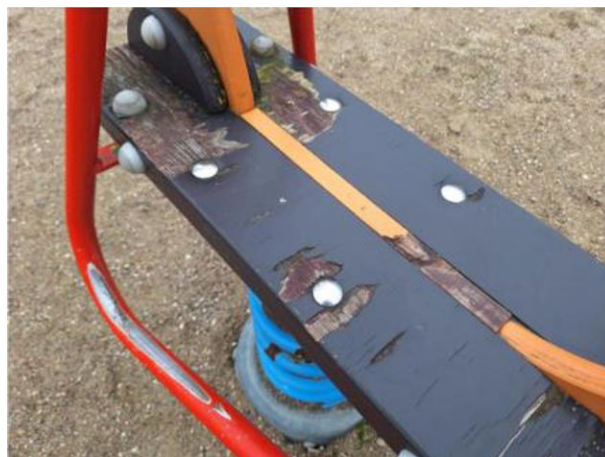
| Anmærkning | | Risikovurdering: 4 - Lav |
| Beskrivelse | Redskabet har en ru overflade. Ru overflader må ikke frembyde nogen risiko for tilskadekomst.<br>EN1176 Del 1 Pkt. 4.2.5 Redskabers finish | |
| Bemærkninger | Der er brud på sædet. Overfladen er ru. | |

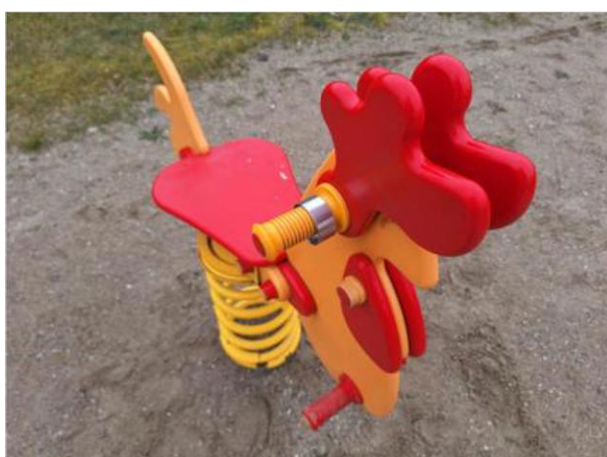
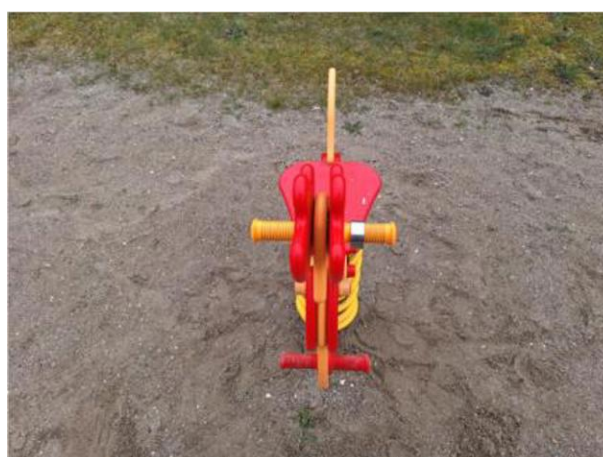
Risikovurdering: 3 - Uønsket

| Beskrivelse | Håndstøtten rager ud over test ringen ved prøvning. Ringen har et indvendigt mål på 44mm og en brede på 22mm. BEMÆRK: Dette krav er kommet ind standarden efter revisionen der trådte i kraft efter 1. juni 2009. Redskabet er ikke produceret efter den nye standard. Der er ikke krav om at redskabet skal opgraderes til den gældende standard. EN1176 Del 6 Pkt. 4.7 Håndstøtter |

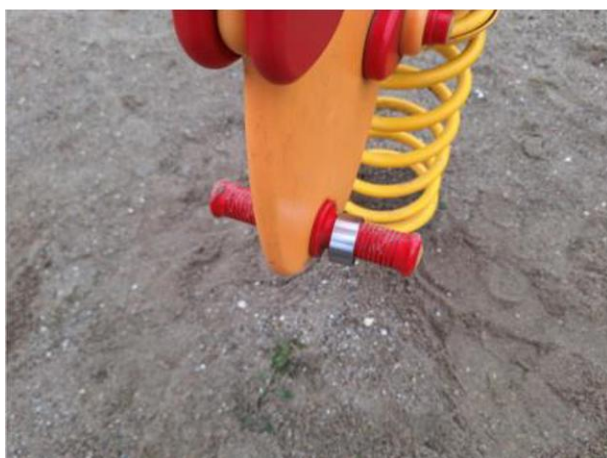
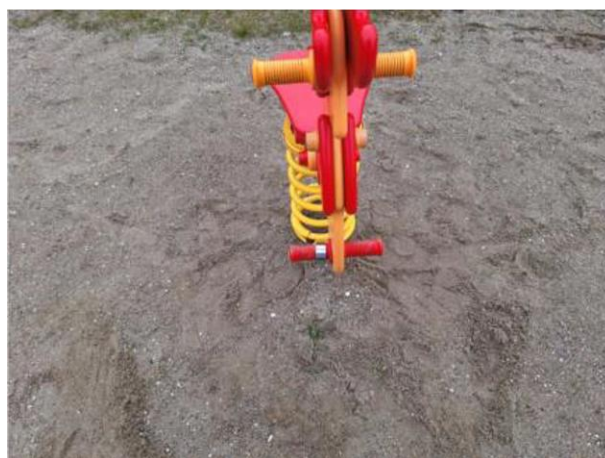
| Anmærkning | | Risikovurdering: 3 - Uønsket |
| Beskrivelse | Fodstøtten rager ud over test ringen ved prøvning. Ringen har et indvendigt mål på 44mm og en bredde på 22mm. BEMÆRK: Dette krav er kommet ind i standarden efter revisionen der trådte i kraft efter 1. juni 2009. Redskabet er ikke produceret efter den nye standard. Der er ikke krav om at redskabet skal opgraderes til den gældende standard. EN1176 Del 6 Pkt. 4.6 Fodstøtter | |

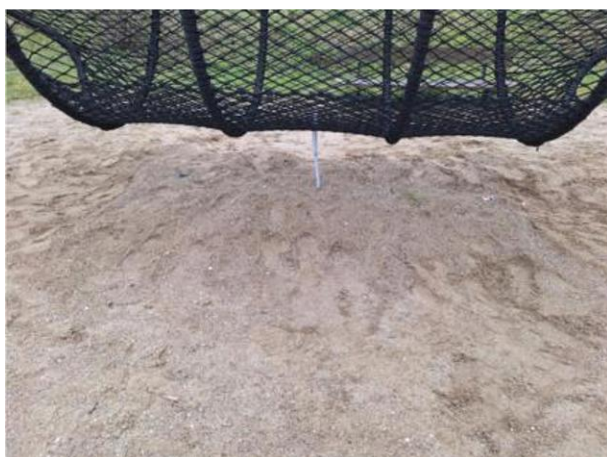
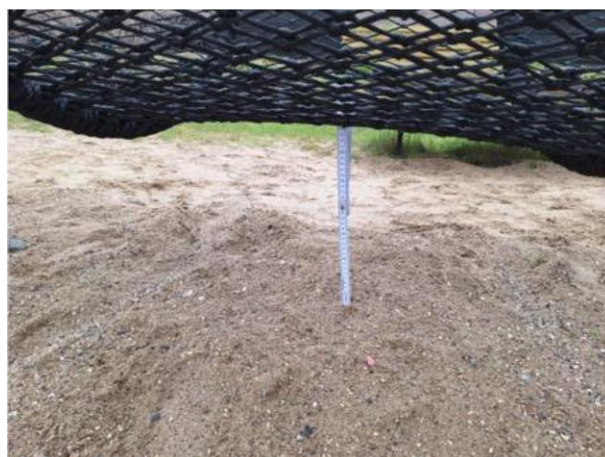
| Anmærkning | | Risikovurdering: 4 - Lav |
| Beskrivelse | Der er risiko for fastklemning under den bevægelige del. Hvis bevægelige dele kan udgøre en fare for kroppen, skal der være en afstand til jorden på mindst 400 mm.<br>EN1176 Del 1 Pkt. 4.2.6 Bevægelige dele | |
| Bemærkninger | Her er frihøjden 35 cm. | |

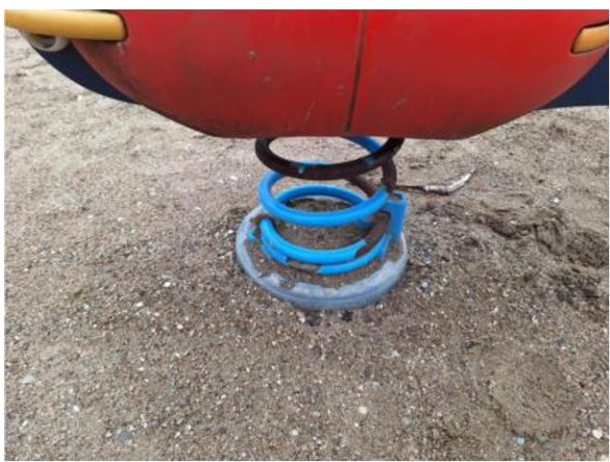
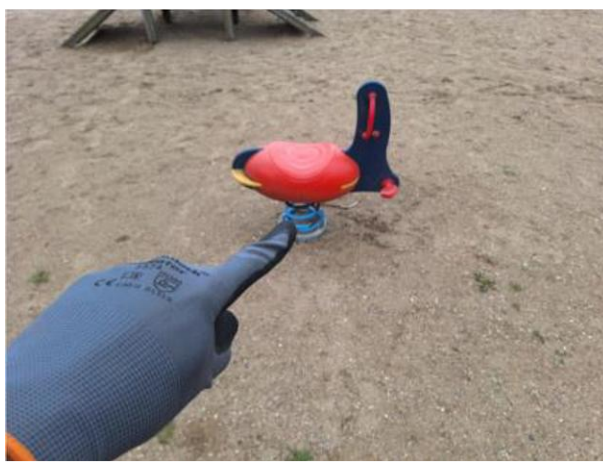
Risikovurdering: 5 - Ubetydelig

| Beskrivelse | Viste metaldele viser tegn på rust. Metaldele skal være bestandige over for atmosfæriske påvirkninger og katodisk korrosion.<br>EN1176 Del 1 Pkt. 4.1.4 Metaller |

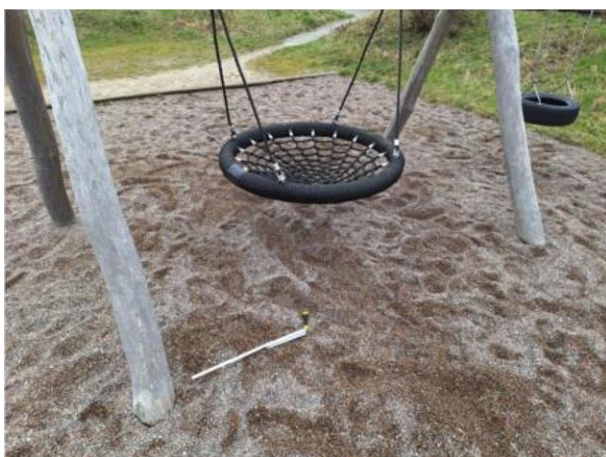
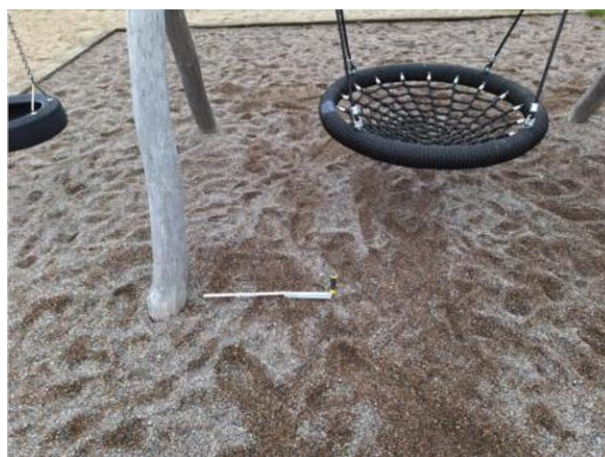
| Anmærkning | | Risikovurdering: 4 - Lav |
| Beskrivelse | Der er en for lille sideværts afstand mellem flerbrugergyngen og stativet. Afstanden skal min. være 20 % af gyngephængets længde + 40cm.<br>EN1176:2017 Del 2 Pkt. 4.4.1 Mindste afstand mellem gyngesæder | |
| Bemærkninger | Her skal der minimum være 71 cm til stolperne. Der er ca 60 cm. | |
