LEGEPLADSINSPEKTION

Udført for:
Grundejerforeningen Søholt
DYRINGPARKEN

Inspektionstype: Årlig hovedinspektion

Inspektionsdato: mar 24, 2020

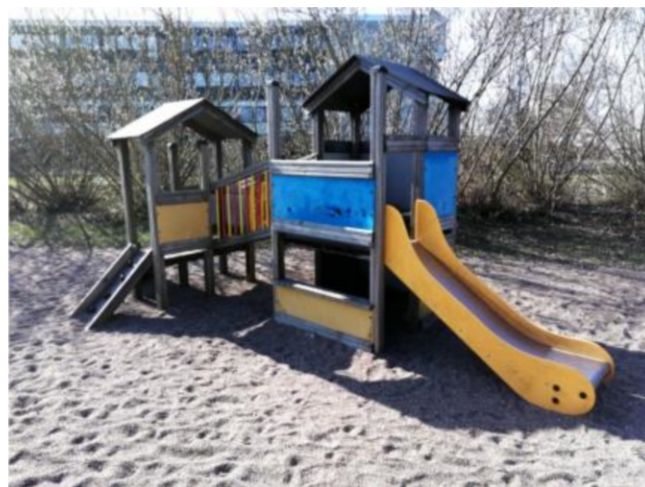
Redskab - Legeopstilling, Legepladsudstyr/Legesystem/Legesystem - Store børn 4-8 år Beliggenhed - Grundejerforeningen Søholt\Dyringparken

Navn: Legeopstilling
Materiale: kunststof/træ/Stål

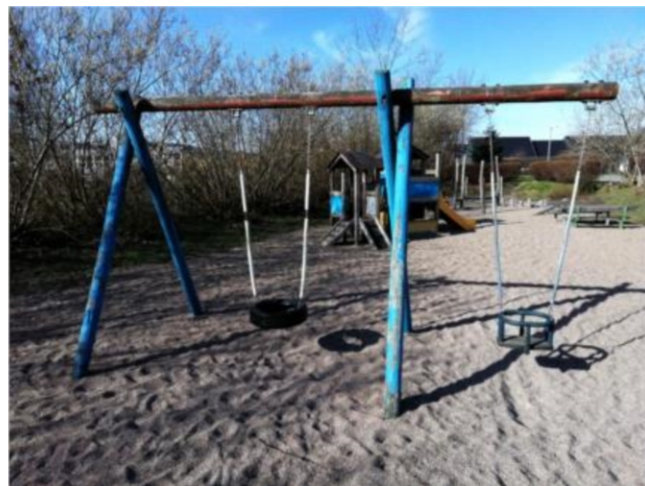
Redskab - Gyngе, Legepladsudstyr/Gyngе/Type 1 - Gyngе - en rotationsakse Beliggenhed - Grundejerforeningen Søholt\Dyringparken

Navn: Gyngе
 Levetid: 10
 Materiale: kunststof/træ/Stål

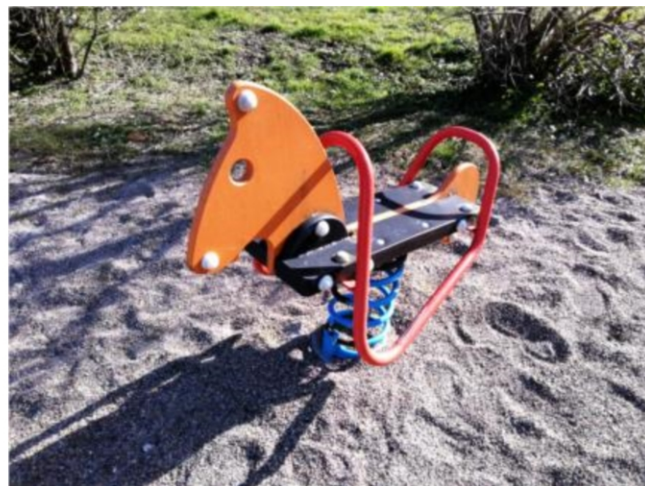
Navn: Vippe hest
 Producent: KOMPAN A/S
 Produkt: MOMENTS/M120
 Materiale: Stål/træ

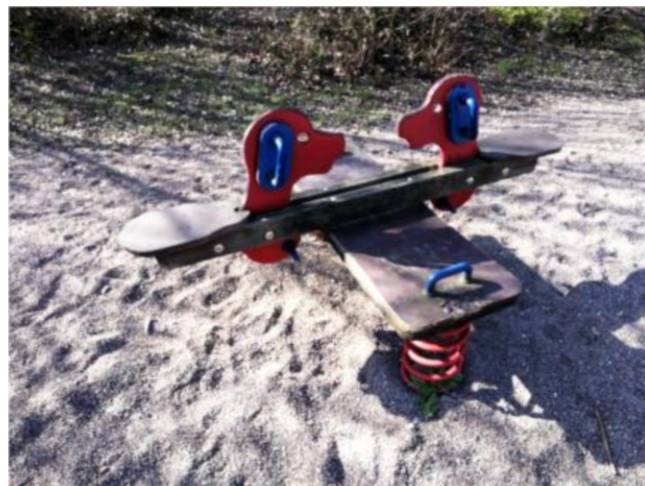
Navn: Vippe
 Producent: Larslaj
 Materiale: kunststof/træ/Stål

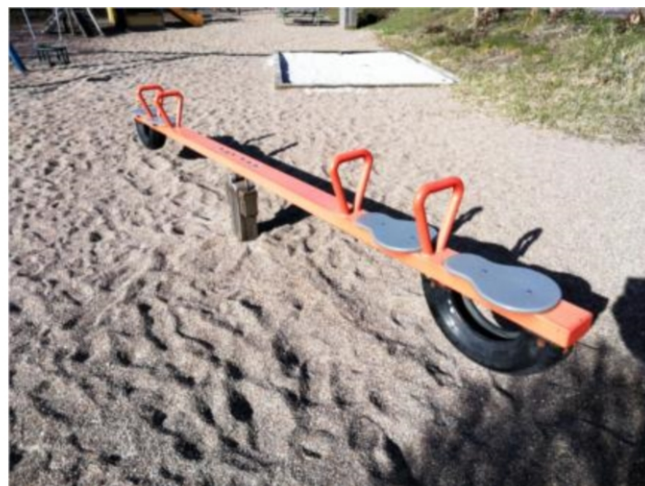
Redskab - Vippe, Legepladsudstyr/Vippe/Type 2A - Etpunktsvippe - 1 vipperetning
 Beliggenhed - Grundejerforeningen Søholt\Dyringparken

Navn: Vippe
 Materiale: Kunststof/Stål
 Børn (6-11 år)

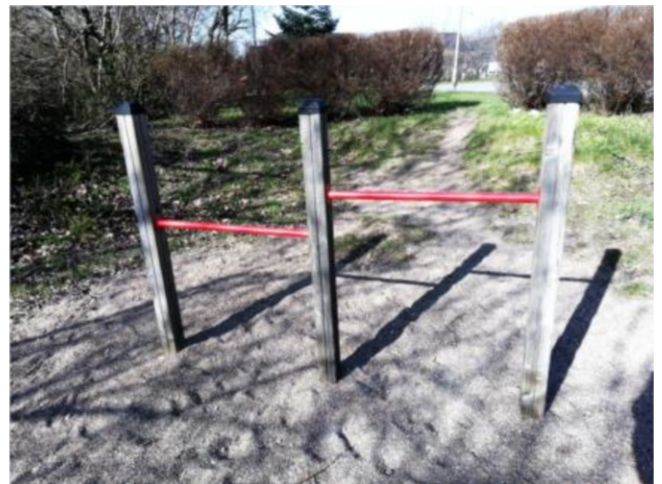
Navn: Kolbøttestativ.
 Materiale: Stål/træ
