# LEGEPLADSINSPEKTION

Udført for:  
Grundejerforeningen Søholt  
**HOLSTEDPARKEN**

## Inspektionstype: Årlig hovedinspektion

**Rapportnr.: SR2924**

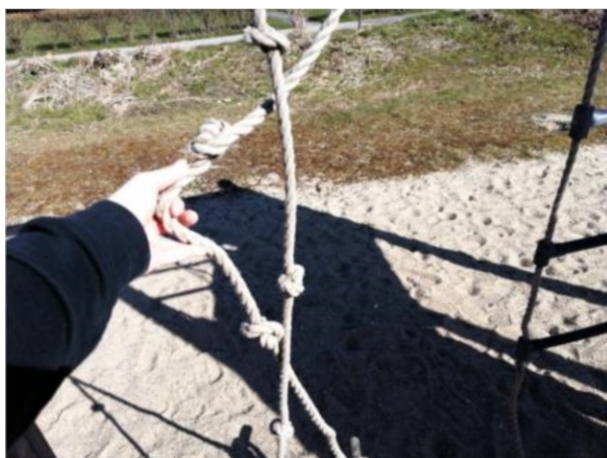
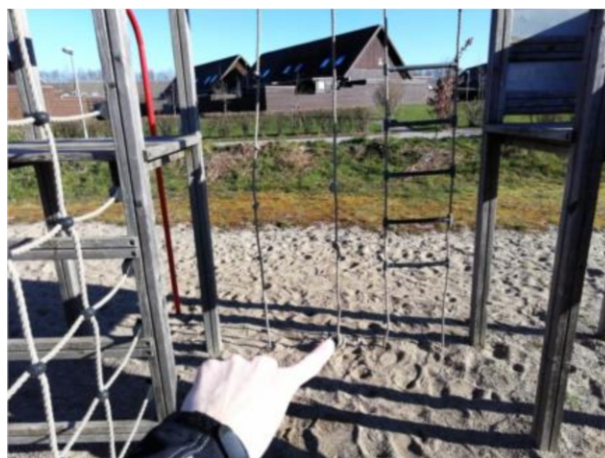
Problemstilling		Risikovurdering: 3 - Uønsket
Problembeskrivelse	Klatretovet er for løst. Tove der er monteret i begge ender(klatretove) i forbindelse med eller i nærheden af andre elementer, må ikke kunne danne åbninger tove imellem samt mellem tove og andre elementer som kan udgøre en risiko for fastklemning af hoved eller hals. EN1176 Del 1 Pkt. 4.2.12.2 Tove der er fastgjort i begge ender(klatretove) EN1176 Del 1 Pkt. 4.2.7.2 Fastklemning af hoved og hals	
Bemærkninger	Der er her mulighed for at lave løkke mellem tovene. Det ene bør strammes op.	
Tiltag		
Tiltagsbemærkninger

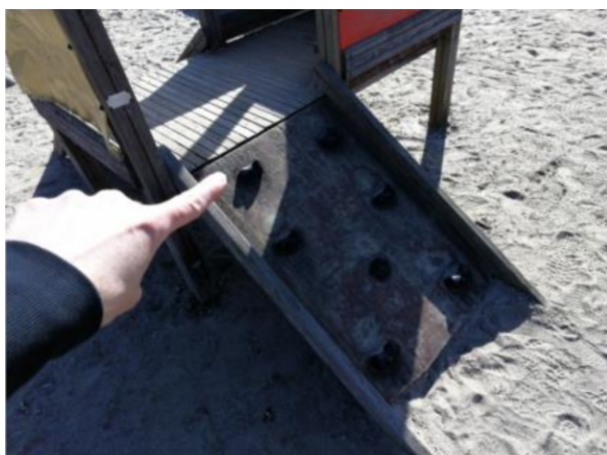
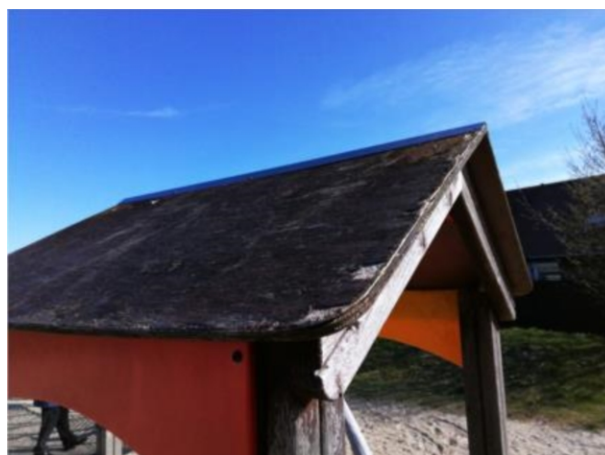
Problemstilling		Risikovurdering: 4 - Acceptabel
Problembeskrivelse	Redskabet er slidt og ved at blive nedbrudt. Det medfører risiko for at der opstår skarpe kanter. EN1176:2008 Del 1 Pkt. 4.2.5 Redskabers finish EN1176:2008 Del 7 Pkt. 8.2.7 Korrigerende vedligeholdelse	
Bemærkninger	Redskabet er generelt meget slidt. Nogle af pladerne fremstår flosset i overfladen.	
Tiltag		
Tiltagsbemærkninger

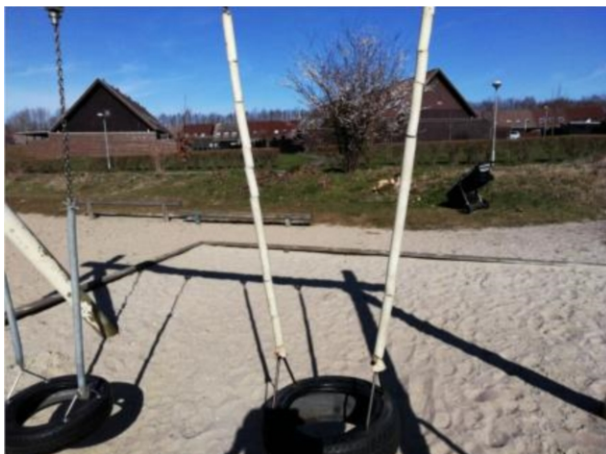
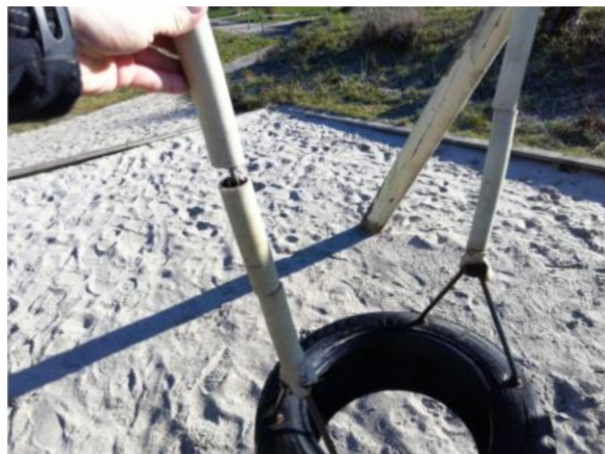
Problemstilling		Risikovurdering: 4 - Acceptabel
Problembeskrivelse	EN1176:2008 Del 7 Pkt. 8.2.7 Korrigerende vedligeholdelse	
Bemærkninger	Kædeovertrækket er revnet ved den ene gyng. Det kan medfører en risiko for klemmelus.	
Tiltag		
Tiltagsbemærkninger

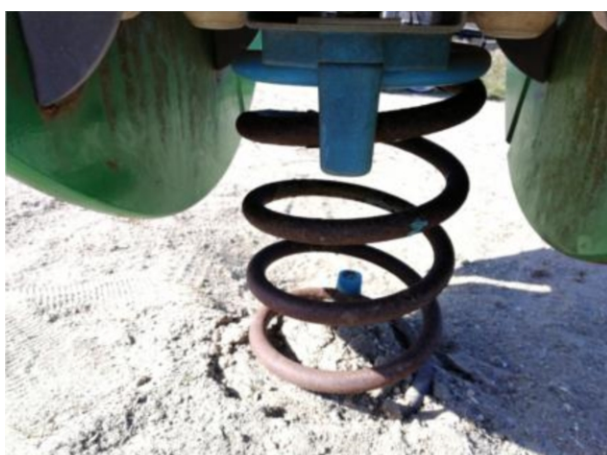
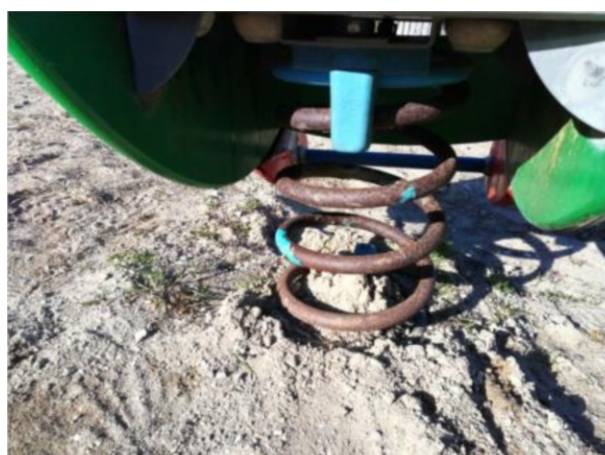
**Problemstilling**
**Risikovurdering: 3 - Uønsket**

Problembeskrivelse	Redskabet har udstikkende boltgevind som rager ud fra redskabet. Udstikkende boltgevind i en tilgængelig del af redskabets skal være permanent dækket, med fx møtrikker med afrundet hoved. EN1176 Del 1 Pkt. 4.2.5 Redskabers finish
Bemærkninger	
Tiltag	
Tiltagsbemærkninger

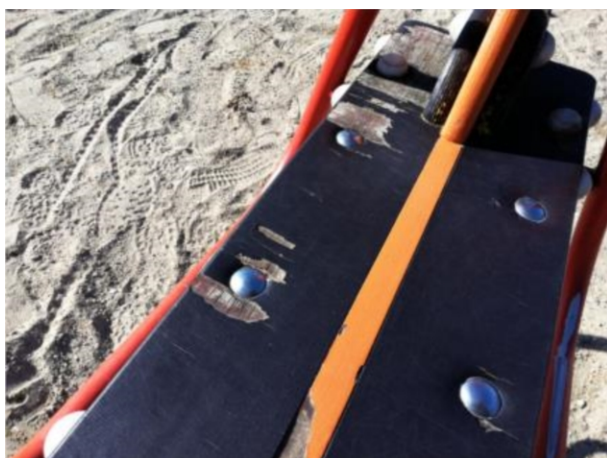
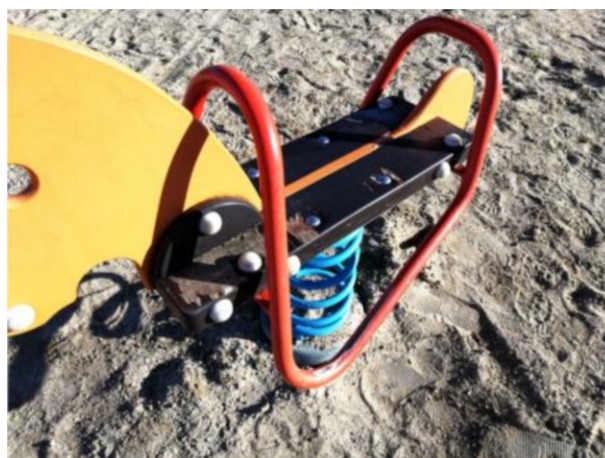
Problemstilling		Risikovurdering: 4 - Acceptabel
Problembeskrivelse	Redskabet er slidt og ved at blive nedbrudt. Det medfører risiko for at der opstår skarpe kanter. EN1176:2008 Del 1 Pkt. 4.2.5 Redskabers finish EN1176:2008 Del 7 Pkt. 8.2.7 Korrigerende vedligeholdelse	
Bemærkninger	Overfladen ved sædet er flosset.	
Tiltag		
Tiltagsbemærkninger

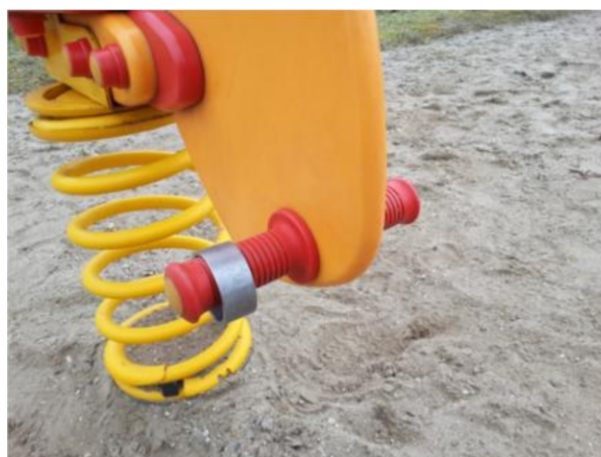
Problemstilling		Risikovurdering: 3 - Uønsket
Problembeskrivelse	Håndstøtten rager ud over test ringen ved prøvning. Ringen har et indvendigt mål på 44mm og en brede på 22mm. BEMÆRK: Dette krav er kommet ind standarden efter revisionen der trådte i kraft efter 1. juni 2009. Redskabet er ikke produceret efter den nye standard. Der er ikke krav om at redskabet skal opgraderes til den gældende standard. EN1176 Del 6 Pkt. 4.7 Håndstøtter	
Bemærkninger		
Tiltag		
Tiltagsbemærkninger

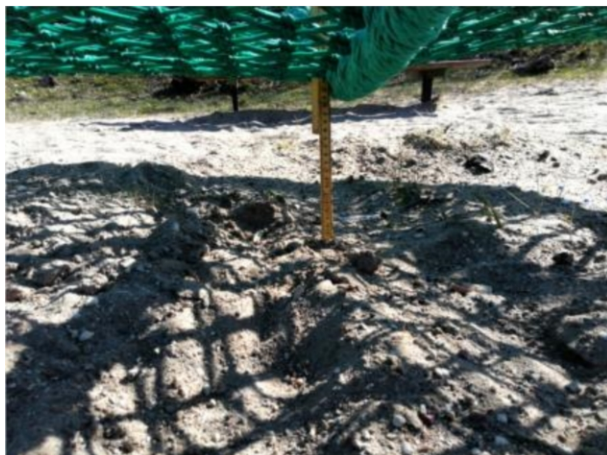
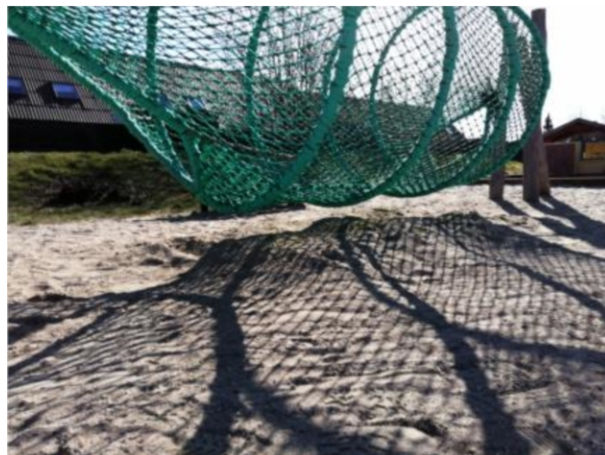
Problemstilling		Risikovurdering: 4 - Acceptabel
Problembeskrivelse	Der er risiko for fastklemning under den bevægelige del. Hvis bevægelige dele kan udgøre en fare for kroppen, skal der være en afstand til jorden på mindst 400 mm. EN1176 Del 1 Pkt. 4.2.6 Bevægelige dele	
Bemærkninger	Her er frihøjden 20 cm.	
Tiltag		
Tiltagsbemærkninger

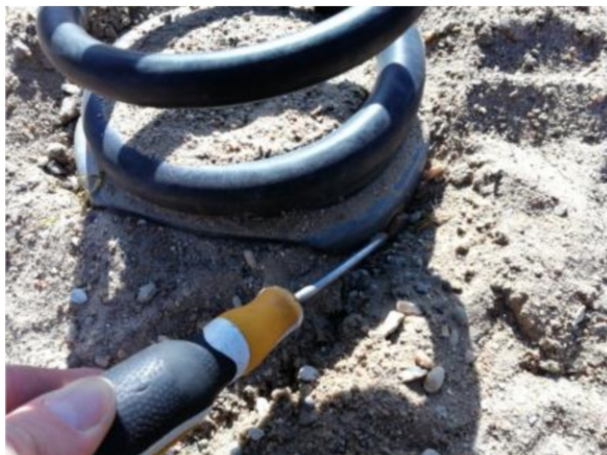
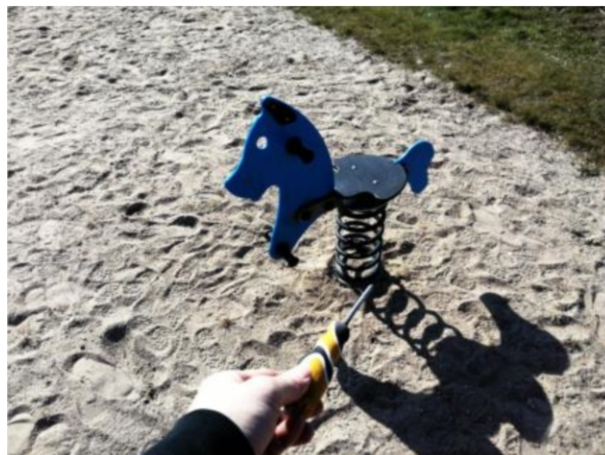
Problemstilling		Risikovurdering: 4 - Acceptabel
Problembeskrivelse	Viste komponenter er løse og bør derfor efterspændes. Rutinemæssig vedligehold bør bl.a. omfatte efterspænding af befæstelselementer. EN1176:2008 Del 7 Pkt. 8.2.6 Rutinemæssig vedligeholdelse	
Bemærkninger	Redskabet er løs ved fastgørelse til fundament.	
Tiltag		
Tiltagsbemærkninger

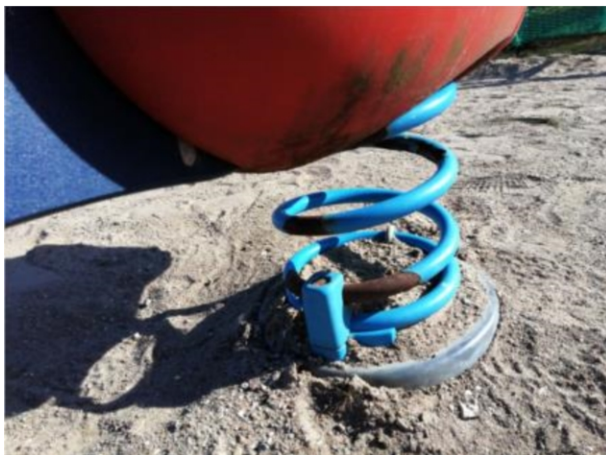
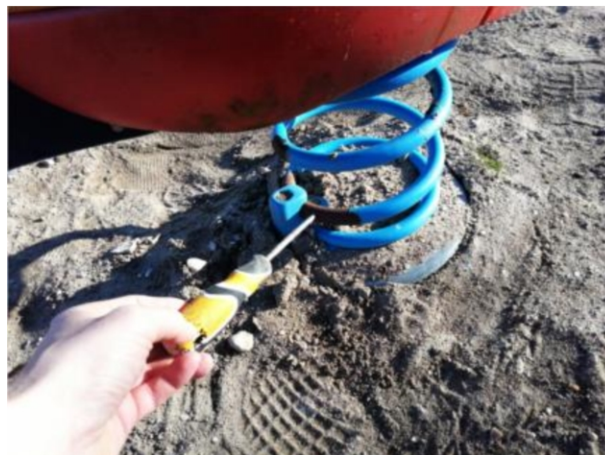
Problemstilling		Risikovurdering: 5 - Ubetydelig
Problembeskrivelse	Viste metaldele viser tegn på rust. Metaldele skal være bestandige over for atmosfæriske påvirkninger og katodisk korrosion. EN1176 Del 1 Pkt. 4.1.4 Metaller	
Bemærkninger		
Tiltag		
Tiltagsbemærkninger

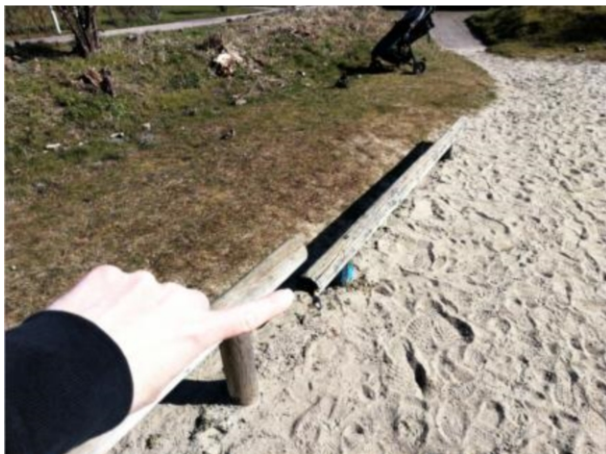
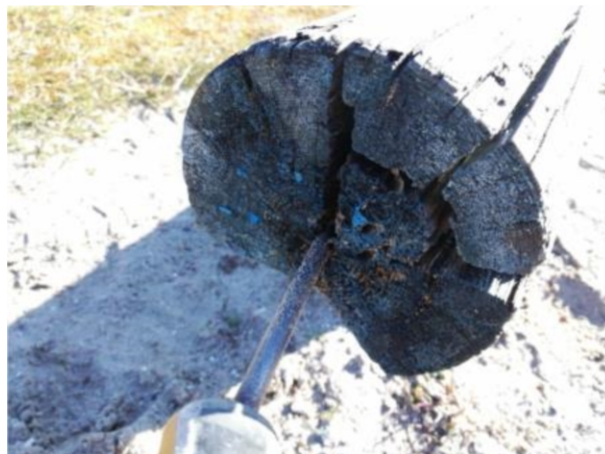
Problemstilling		Risikovurdering: 4 - Acceptabel
Problembeskrivelse	En skruetrækker kan presses ind i viste trækomponenter som er i forfald. EN1176:2008 Del 7 Pkt. 8.2.7 Korrigerende vedligeholdelse	
Bemærkninger	Den lave bom er i forfald i den ene ende.	
Tiltag		
Tiltagsbemærkninger

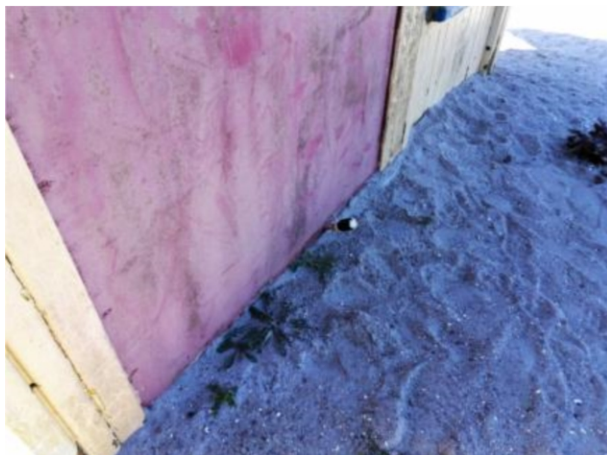
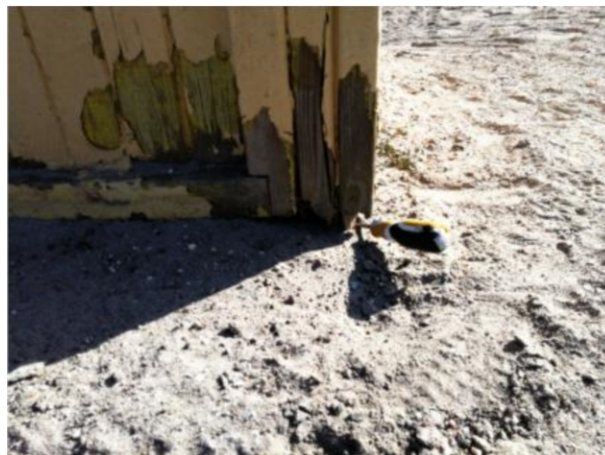
Problemstilling		Risikovurdering: 4 - Acceptabel
Problembeskrivelse	En skruetrækker kan presses ind i viste trækomponenter ved terræn. Træet er i forfald ved terræn. EN1176:2008 Del 7 Pkt. 8.2.7 Korrigerende vedligeholdelse	
Bemærkninger	Der er konstateret forfald i bunden af stolperne samt i beklædningen.	
Tiltag		
Tiltagsbemærkninger
