LEGEPLADSINSPEKTION

Udført for:
Grundejerforeningen Søholt
DYRINGPARKEN

Inspektionsdato: apr. 03, 2024

Rapportnr.: MTJ1957

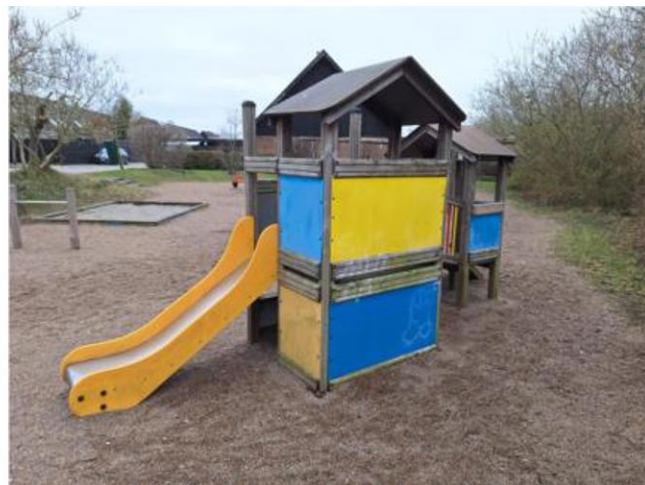
Redskab - Legeopstilling, 2 - Kombinationsredskaber/2.3 - Med rutsjebane Beliggenhed - Grundejerforeningen Søholt\Dyringparken

Navn: Legeopstilling
 Producent: Larsløj
 Materiale: kunststof/træ/Stål
 Fri faldhøjde: 1.000 mm
 Småbørn
 Store børn

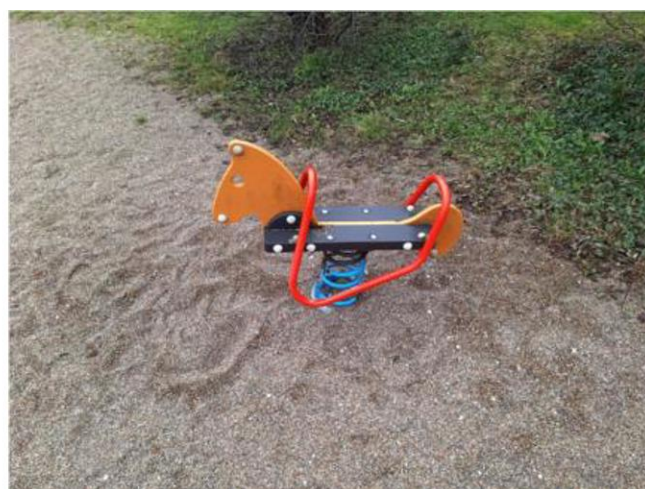
Redskab - Vippe hest, 1 - Fritstående legeredskab/1.6 - Vipperedskab/1.6c - Etpunktsvippe (type 2)
 Beliggenhed - Grundejerforeningen Søholt\Dyringparken

Navn: Vippe hest
 Producent: KOMPAN A/S
 Produkt: MOMENTS/M120
 Materiale: Stål/træ
 Højde: 780 mm
 Bredde: 430 mm
 Dybde: 980 mm
 Fri faldhøjde: 450 mm
 Sikkerhedsområde: 3.500 x 2.430 mm (8,51 m²)
 Småbørn

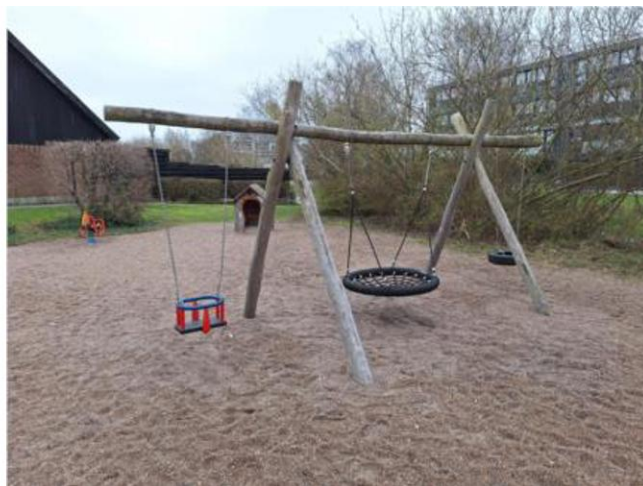
Redskab - Gyngestativ, 1 - Fritstående legeredskab/1.2 - Gyngesæt/1.2b - Én rotationsakse (type 1)

Navn: Gyngestativ
 Redskabsnr.: LP1.11
 Serienummer: Den lille legeplads fabrik, L2297
 Producent: Den Lille Legepladsfabrik
 Installationsdato: jan. 01, 2020
 Materiale: kunststof/træ/Stål
 Fri faldhøjde: 1.430 mm
 Småbørn
 Store børn

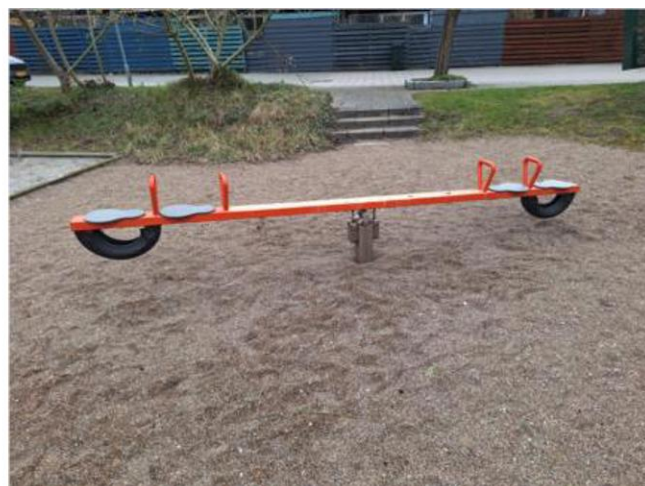
Redskab - Vippe, 1 - Fritstående legeredskab/1.6 - Vipperedskab/1.6b - Aksevippe (type 1)

Navn: Vippe
 Materiale: Kunststof/Metal
 Fri faldhøjde: 640 mm
 Store børn

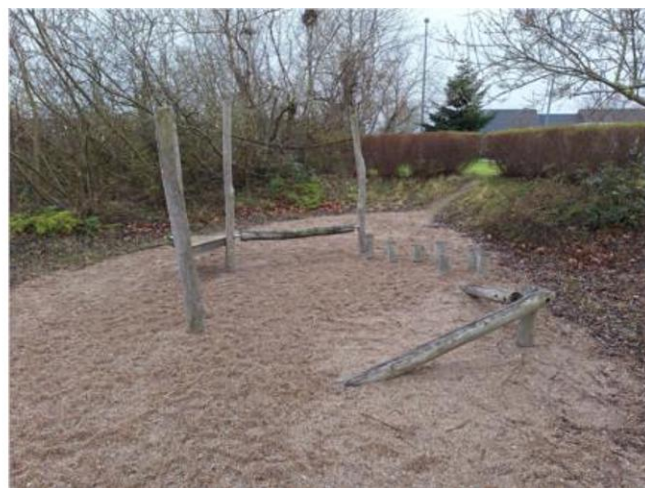
Redskab - Balanceforløb, 2 - Kombinationsredskaber/2.5 - Redskabsgruppe
Beliggenhed - Grundejerforeningen Søholt\Dyringparken

Navn: Balanceforløb
 Redskabsnr.: LP1.9
 Producent: Den Lille Legepladsfabrik
 Installationsdato: jan. 01, 2018
 Materiale: kunststof/træ/Stål
 Fri faldhøjde: 640 mm
 Småbørn
 Store børn
