# LEGEPLADSINSPEKTION

### Grundejerforeningen Søholt HOLSTEDPARKEN

**Inspektionstype: Årlig hovedinspektion**

**Inspektionsdato: apr. 03, 2024**

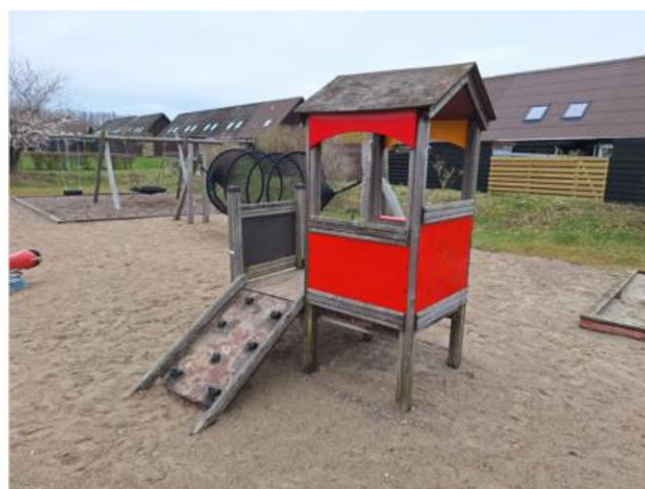
Risikovurdering: 4 - Lav

| Beskrivelse | En skruetrækker kan presses ind i viste trækomponenter som er i forfald.<br>Korrigerende vedligeholdelse |
| Bemærkninger | Der er konstateret forfald flere steder på taget. |

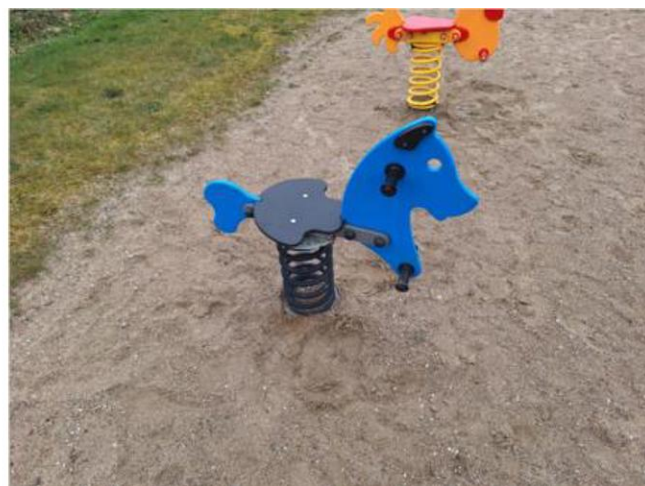
Risikovurdering: 4 - Lav

| Beskrivelse | Viste komponenter er løse og bør derfor efterspændes. Rutinemæssig vedligehold bør bl.a. omfatte efterspænding af befæstelseselementer.<br>Rutinemæssig vedligeholdelse |
| Bemærkninger | Viste håndtag er løst. |

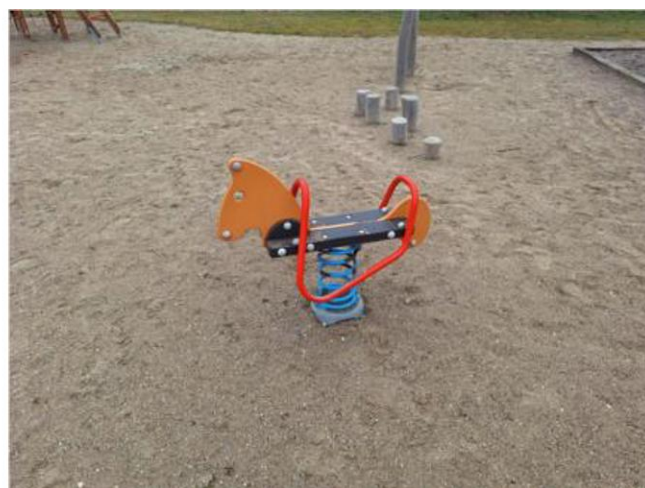
| Anmærkning | | Risikovurdering: 5 - Ubetydelig |
| Beskrivelse | Viste metaldele viser tegn på rust. Metaldele skal være bestandige over for atmosfæriske påvirkninger og katodisk korrosion.<br>EN1176 Del 1 Pkt. 4.1.4 Metaller | |
| Bemærkninger | Belægningen på fjederen skaller. | |

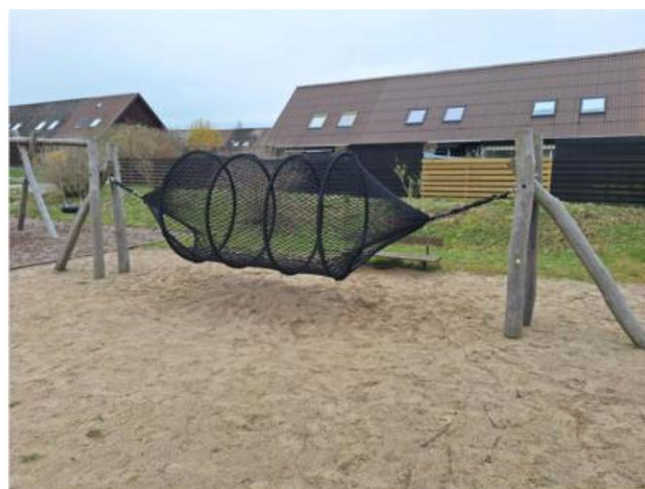
| Anmærkning | | Risikovurdering: 4 - Lav |
| Beskrivelse | Der er risiko for fastklemning under den bevægelige del. Hvis bevægelige dele kan udgøre en fare for kroppen, skal der være en afstand til jorden på mindst 400 mm.<br>EN1176 Del 1 Pkt. 4.2.6 Bevægelige dele | |

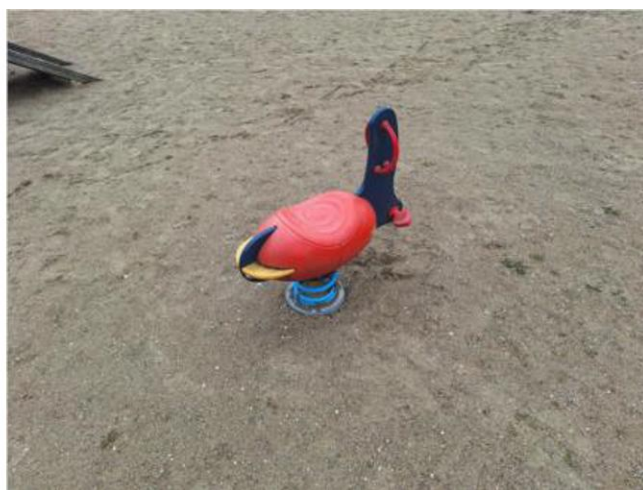
Risikovurdering: 5 - Ubetydelig

| Beskrivelse | Viste metaldele viser tegn på rust. Metaldele skal være bestandige over for atmosfæriske påvirkninger og katodisk korrosion.<br>EN1176 Del 1 Pkt. 4.1.4 Metaller |

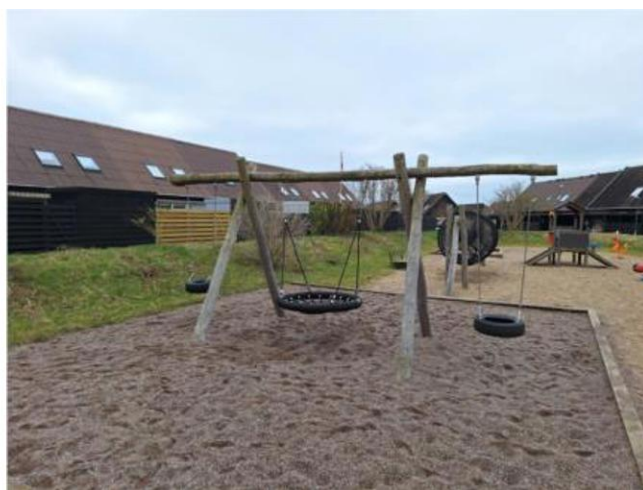
| Anmærkning | | Risikovurdering: 4 - Lav |
| Beskrivelse | Der er en for lille sideværts afstand mellem flerbrugergyngen og stativet. Afstanden skal min. være 20 % af gyngephængets længde + 40cm.<br>EN1176:2017 Del 2 Pkt. 4.4.1 Mindste afstand mellem gyngesæder | |
